維護管理階段

| M-1 完工後生態保育措施執行成效 | | 填寫單位 | |
| 工程名稱 | 長流南支線等圳強化工程 | | |

| M-2 現勘監測紀錄表(視需要填寫) | | | 填寫單位 |

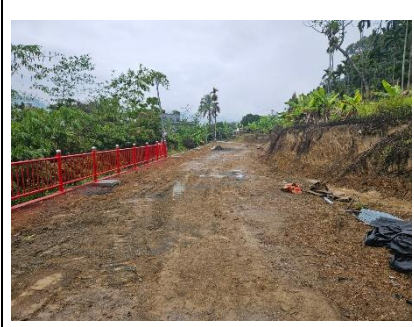
| <p>施工前 日期：113.12.19 位置：長流南支線一分線一小給 說明：進場施作前工區周邊環境較單一化，施作期間不影響周邊次森林。</p> | <p>竣工 日期：114.01.15 位置：長流南支線一分線一小給 說明：開挖之土壤已回填，周邊相關廢棄物已清除。</p> | <p>竣工後 日期：114.09.23 位置：長流南支線一分線一小給 說明：地主廟主利用帆布將地表覆蓋避免雜草生</p> |

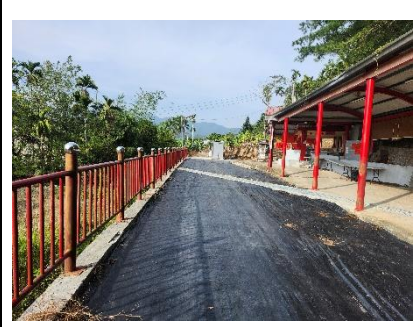
| <p>施工前 日期：113.12.19 位置：北埔幹線埔尾三支線 說明：進場施作前工區周邊有雜草叢灌叢，並於公內發現瀕危植物石龍尾</p> | <p>竣工 日期：114.02.20 位置：北埔幹線埔尾三支線 說明：開挖之土壤已回填，周邊相關廢棄物已清除。石龍尾已移置至上游</p> | <p>竣工後 日期：114.11.25 位置：北埔幹線埔尾三支線 說明：周邊環境植被逐漸生長，可見蜻蛉類等依賴水域之昆蟲。石龍尾族群於下游北港溪支線發現其於大片族群。</p> |

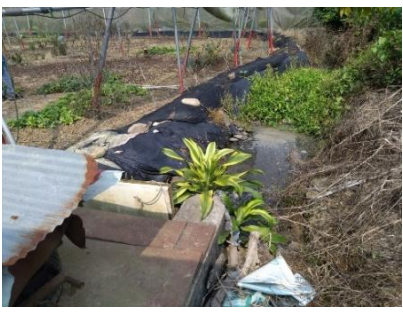
| <p align="center">施工前</p> <p>日期：113.12.19 位置：福龜4號排水 說明：原工區並無圳路，周邊以私人農田為主。</p> | <p align="center">竣工</p> <p>日期：114.02.11 位置：福龜4號排水 說明：改善工程新設生態掛網。</p> | <p align="center">竣工後</p> <p>日期：114.11.26 位置：福龜4號排水 說明：生態掛網已被移除，經確認是農民擔憂溝內會因掛網導致堵塞而移除。</p> |

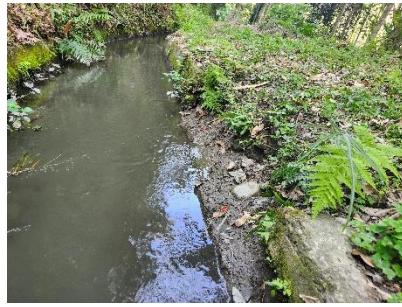
| <p align="center">施工前</p> <p>日期：113.02.16 位置：茅埔幹線巡管路 說明：施工前周邊植被狀況茂盛，已選定爬坡施作位置供主辦機關參考。</p> | <p align="center">竣工</p> <p>日期：114.06.16 位置：茅埔幹線巡管路 說明：改善工程新設生態爬坡。</p> | <p align="center">竣工後</p> <p>日期：114.11.27 位置：茅埔幹線巡管路 說明：爬坡整體尚完善，仍有生物使用爬坡通行，但坡度過陡造成生物上爬稍嫌勉強。</p> |

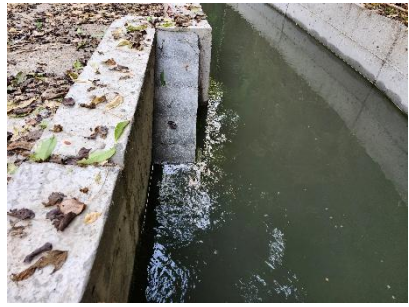
(2)茅埔幹線巡管路生態爬坡接近坡度 1:1.5，坡度與寬度經自動相機記錄能提供鷺科鳥類(夜鷺)通行，但對於小型哺乳類及兩棲爬蟲類上爬可能會有困難，建議未來生態爬坡設計時以 1:2(30 度)以下為最佳坡度，增加環境生態友善。

惟於維護管理階段進行現地勘查時，發現前述兩處生態爬坡均接近 1:1.5(約 50 度)，可能影響其原有功能發揮。若未來該案件上下游若後續進行圳路改工程時，建議調整生態爬坡之坡度(角度 30 度以下為最佳)，增加環境生態友善作為。

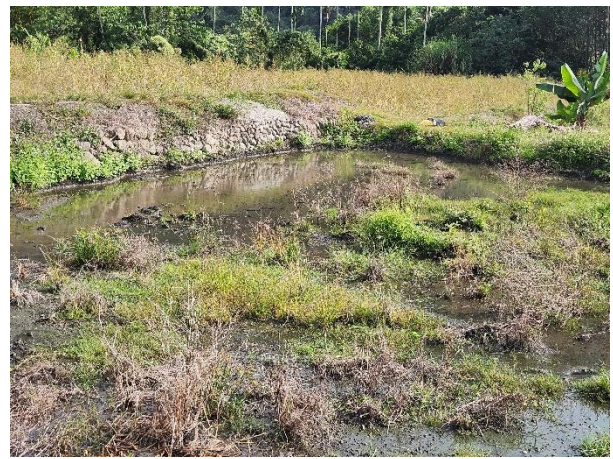
位置：北埔幹線埔尾三支線周邊環境描述，農田形成積水供多種蜻蛉類昆蟲使用。

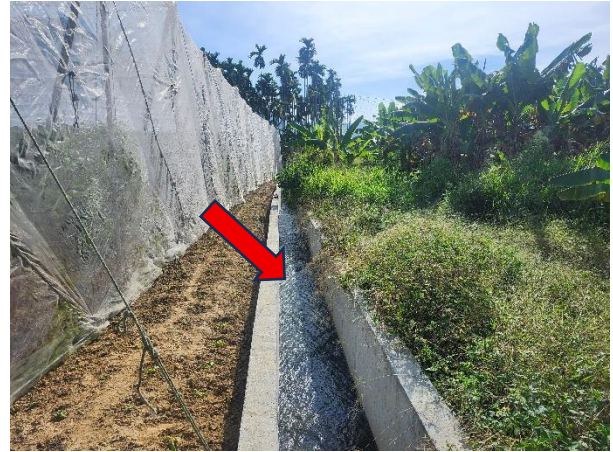
(3)福龜 4 號排水原先設置之生態掛網因農民擔心造成溝渠堵塞而自行移除，對於此情況建議主辦機關與提報案件地主討論工程施作內容時，邀請生態團隊一同討論或召開地方說明會，解釋相關生態措施之重要性以及對於溝渠排水堵塞之影響微乎其微，建立良好的民眾參與制度。

位置：福龜 4 號排水生態掛網原位置，已被當地農民移除。

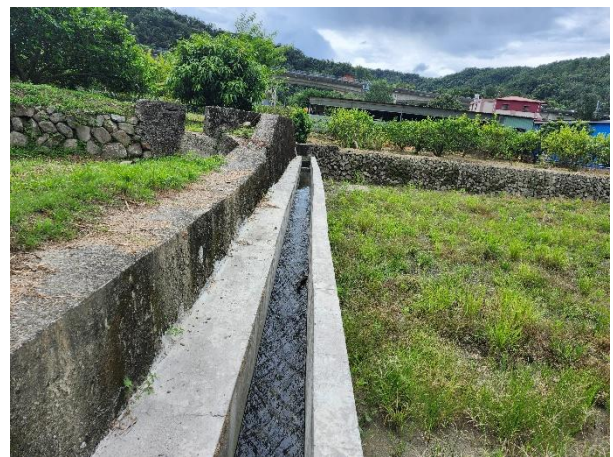
位置：鱸鰻洞一支線完工現況。

目前於維護管理階段進行棲地巡查結果顯示，工區周邊植被已逐漸恢復生長，整體環境狀況趨於穩定。然而，考量該段溝渠雖然長度不長，仍存在小型哺乳類、兩棲類或其他小型生物誤入溝渠後，遭水流沖刷至下游或發生死亡之潛在風險。

基於本案現勘結果，未來若本工區前後段進行更新或改善工程時，建議於設計階段即將生態友善設施納入規劃，例如於適當位置設置 1 至 3 處生態掛網或動物脫困設施，並明列於設計圖說中，以避免形成生態陷阱，進一步提升渠道之生態安全性。

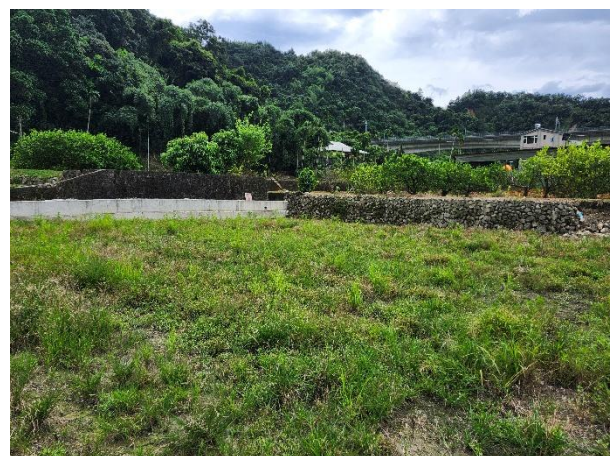
位置：鱸鰻洞一支線周邊環境現況，處於休耕狀態，禾本科植被逐漸生長。

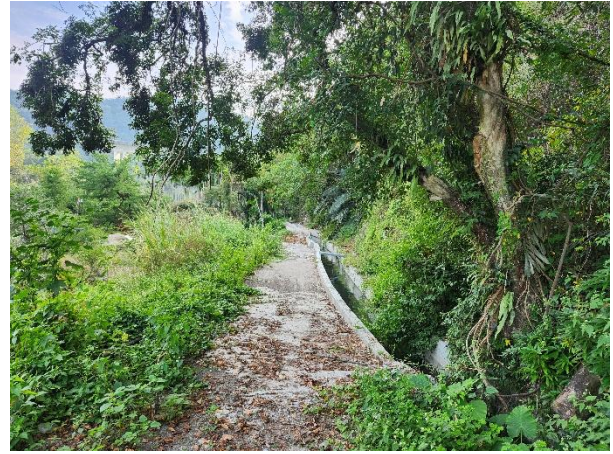
位置：茅埔幹線巡管路完工棲地現況。

此外，溝渠旁道路採水泥鋪面形式，未來植被自然生長條件受限，研判該區域植被組成及結構將較施工前明顯改變。雖水泥鋪面使局部區域日照條件提高，惟其對濱溪帶原有植生型態及生物組成可能產生長期影響。爰此，建議針對本案場延長維護管理階段之生態監測年限，以持續分析施工前後動植物組成之變化情形，作為後續管理與改善之參考依據。

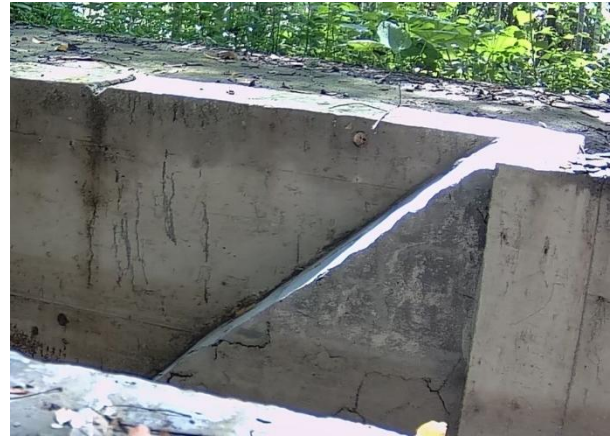
位置：茅埔幹線巡管路生態爬坡，坡度稍陡，對於小型哺乳類極爬蟲類有上溯困難風險。

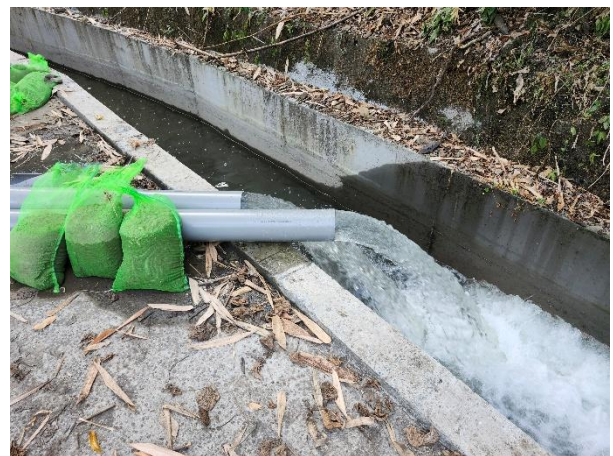
位置：茅埔幹線巡管路完工棲地現況，南港溪河道工程將水排放至此工區。

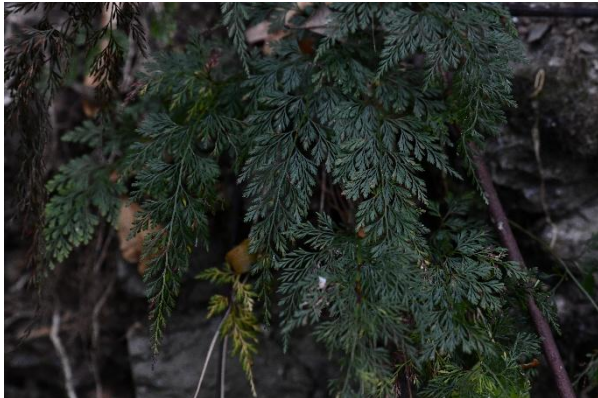
| <p><u>哺乳類調查結果</u></p> <p>鳥類部分共調查三種，當中鷺科紀錄夜鷺及中白鷺兩種鳥類，更於自動相機中記錄夜鷺利用生態爬坡通行，但經影片檢視發現爬坡坡度過陡，對於生物上爬似乎有些吃力。</p> <p><u>爬蟲類調查結果</u></p> <p>本工區共紀錄長尾南蜥、印度蜓蜥以及多線南蜥 3 種爬蟲類。由於工區日間多為陽光充足場域，對於爬蟲類而言是良好的日曬地點，加上周邊有豐富落葉層及灌叢，為兩棲爬蟲類之合適潛在棲地。</p> <p><u>無脊椎類及植物調查結果</u></p> <p>由於本案接近冬季進行調查，故昆蟲所調查之中類較少，工區周邊昆蟲類應比實際調查種類及數量豐富；植物部分共調查 32 種植物，當中也發現細葉複葉耳蕨、星蕨、天草鳳尾蕨等多種陰性植物，顯示工區喬木所帶來之遮蔽效果供多種小型植物進行生長。起初工區後段有多棵喬木林，但因施作必要進行部分移除，雖提升該工區之日照量，但也影響日照不須過長的植物生存，</p> | | | |
| | | <p>日期：114 年 08 月 16 日</p> <p>自動相機記錄夜鷺利用爬坡</p> <p>位置：茅埔幹線巡管路</p> | |
