維護管理階段

M-1 完工後生態保育措施執行成效	填寫單位
	主辦生態團隊

工程名稱	南烘圳覆鼎金支線底溝分線等圳改善工程
------	--------------------

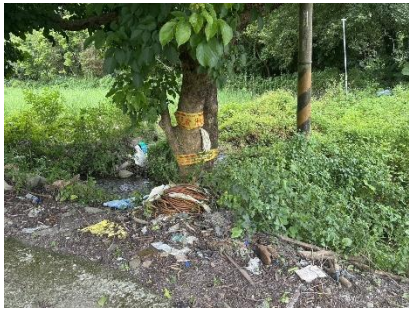
<p style="text-align: center;">施工前</p> <p>日期：113.12.19 位置：南烘圳覆鼎金支線中溝分線、南烘圳覆鼎金支線底溝分線 說明：保全喬木樟樹已確認位置，後續利用警示帶標示。</p>	<p style="text-align: center;">竣工</p> <p>日期：114.03.11 位置：南烘圳覆鼎金支線中溝分線、南烘圳覆鼎金支線底溝分線 說明：保全喬木樟樹已利用警示帶標示。</p>	<p style="text-align: center;">竣工後</p> <p>日期：114.09.23 位置：南烘圳覆鼎金支線中溝分線、南烘圳覆鼎金支線底溝分線 說明：樟樹及週邊植被狀態良好</p>

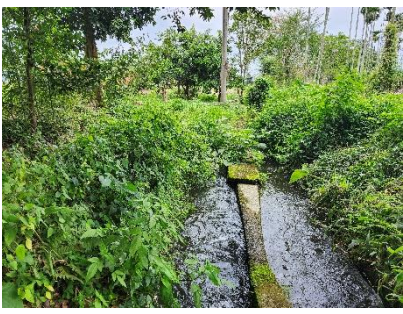
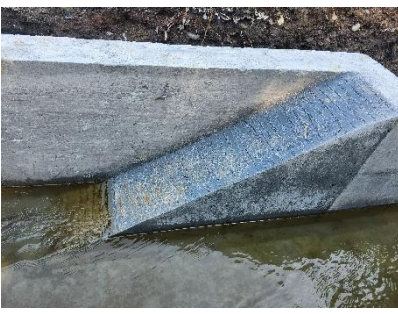
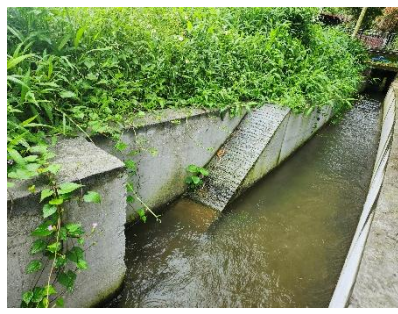
<p align="center">施工前</p> <p>日期：113.12.19 位置：南烘圳覆鼎金支線中溝分線、南烘圳覆鼎金支線底溝分線 說明：原圳路為既有矩形溝，水量豐富。</p>	<p align="center">竣工</p> <p>日期：114.02.11 位置：南烘圳覆鼎金支線中溝分線、南烘圳覆鼎金支線底溝分線 說明：改善工程新設生態爬坡。</p>	<p align="center">竣工後</p> <p>日期：114.11.05 位置：南烘圳覆鼎金支線中溝分線、南烘圳覆鼎金支線底溝分線 說明：生物爬坡周邊植被生長茂密，但不影響原功能。</p>

- (2)生態爬坡坡度 1:2，坡度與寬度皆能提供兩棲爬蟲類生物使用，現場勘查發現爬坡周邊雖禾本科等草本植物生長茂盛，但不影響其功能。
- (3)周邊原有表土鋪回原處，現場觀察復原後的植被，其植物種類組成與施工前無明顯差異，如：姑婆芋、青箱、過溝菜蕨等。
- (4)工程所利用之便道為周邊荒地以及休耕筊白筍田，對於周邊環境擾動程度得以降低，主辦機關皆與周邊地主進行協調得以借用部分土地進行施作。

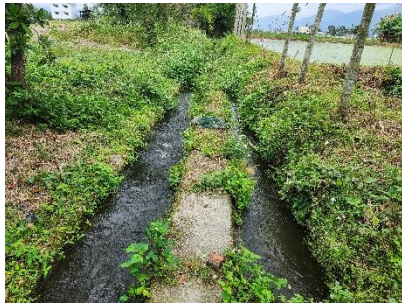
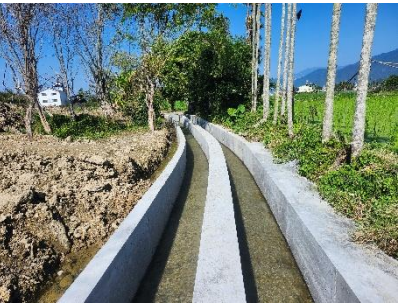
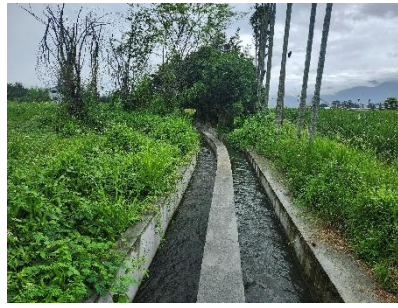
<p align="center">施工前</p> <p>日期：113.02.16 位置：南烘圳覆鼎金支線中溝分線、南烘圳覆鼎金支線底溝分線 說明：施工前植被狀況</p>	<p align="center">竣工</p> <p>日期：114.06.16 位置：南烘圳覆鼎金支線中溝分線、南烘圳覆鼎金支線底溝分線 說明：將原有周邊表土回填</p>	<p align="center">竣工後</p> <p>日期：114.11.05 位置：南烘圳覆鼎金支線中溝分線、南烘圳覆鼎金支線底溝分線 說明：植被生長良好，種類組成與施工前無明顯差異</p>

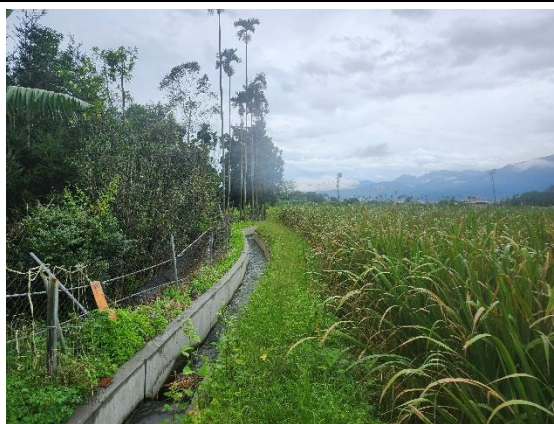
此外，渠道內同步進行壘水工程，造成前段局部渠段水流條件改變，出現流速偏快及有效水深降低之情形，進而影響魚類棲地條件，使魚類多樣性明顯下降。然而，在渠道後段仍保留部分水深較深之區域，具備較佳之水域棲地條件。於完工後抽查調查中，仍初步紀錄到石賓等魚類，顯示該區水域仍具一定程度之生態利用功能。

位置：南烘圳覆鼎金支線中溝分線、南烘圳覆鼎金支線底溝分線工區前段完工現況。

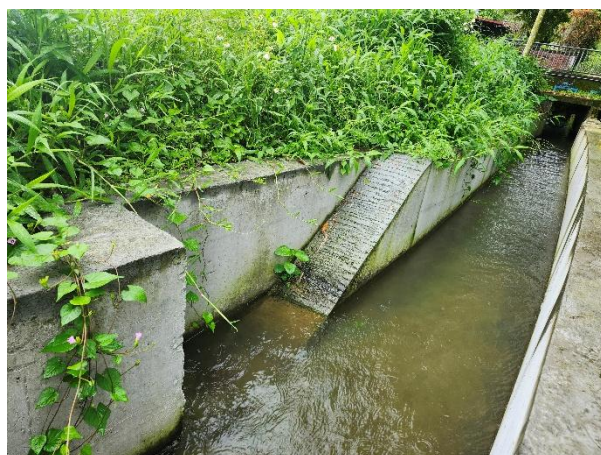
位置：南烘圳覆鼎金支線中溝分線、南烘圳覆鼎金支線底溝分線工區後段完工現況

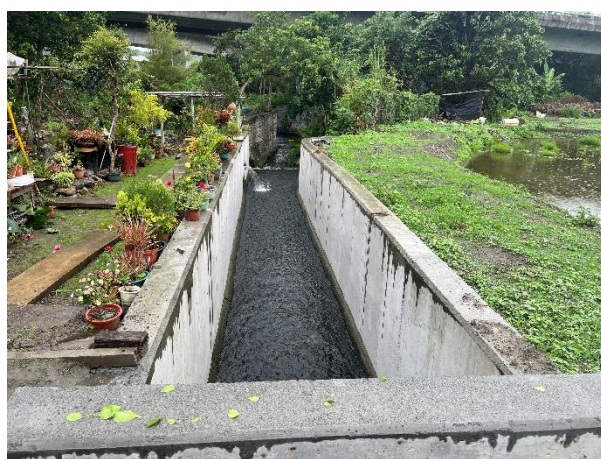
位置：南烘圳覆鼎金支線中溝分線、南烘圳覆鼎金支線底溝分線生態爬坡環境照。

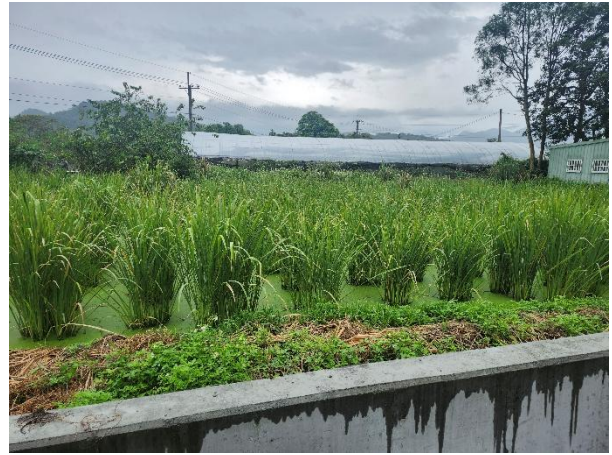
本案溝渠深度較深，約為2.2公尺，且本次工程並未於渠道結構中增設生態友善相關措施，潛在存在生物誤入溝渠後受困之風險。因此，後續於施工階段及維護管理階段，仍須審慎評估並持續進行相關監測作業，以掌握是否有野生動物落溝或受困情形，並即時採取必要之因應措施，以降低對生物造成之影響。

日期：114 年 09 月 23 日
位置：八股排水工區前段完工現況。

經本團隊調查評估，南烘圳覆鼎金支線中溝分線、南烘圳覆鼎金支線底溝分線植被以及生物多樣性恢復至原先狀態，雖未記錄到本案關注物種韋氏水蛇以及柴棺龜等珍稀兩棲爬蟲類，但工區周邊已恢復至該案關注物種之合適棲地，且於工區內設置生態爬坡，提供生物落溝後仍有機會逃脫。八股排水部分，雖屬於周邊生物多樣性較低之區域，但仍建議主辦機關於該工區平均每 20 公尺設置一處掛網，提供小型哺乳類以及蛇類逃生，避免形成生態陷阱。

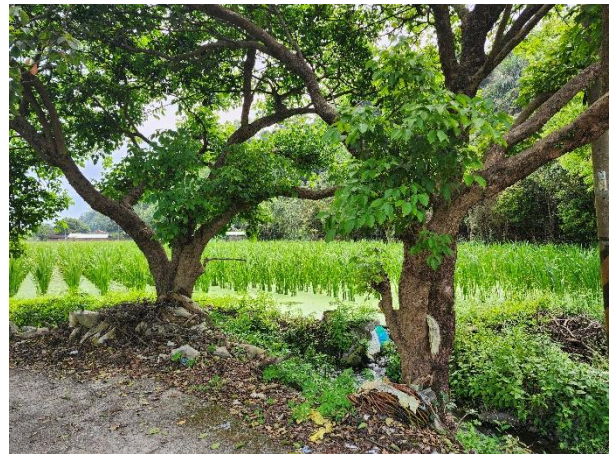
日期：114 年 09 月 22 日
位置：八股排水周邊環境現況，周邊多種植茭
白筍為主要作物。
