M-1 完工後生態保育措施執行成效	填寫單位
	主辦生態團隊

工程名稱	后溪底圳排水后溪支線溪埧 6 號埤分線 6 小給等圳改善工程		
填表人員 (單位/職稱)	陳湘柔/ 智聯工程科技顧問有限公司	填表日期	114 年 7 月 29 日

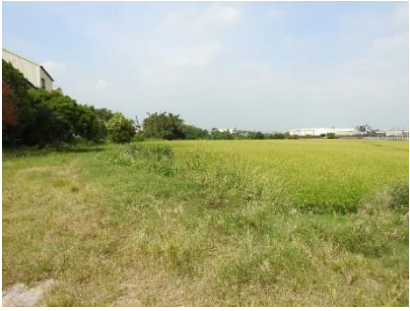
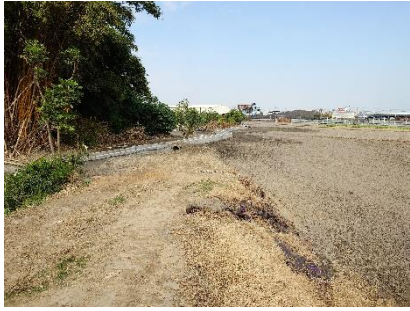
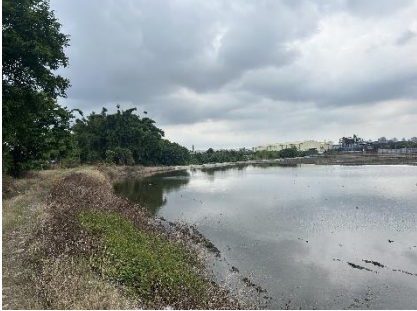
本案以現地勘查比對作為主要評估作業方法，針對計畫範圍及其周邊之主要環境元素進行復原成效檢核；評估重點包含地貌整復是否完成、裸露地是否有效覆蓋及植被恢復狀況、以及是否出現明顯廢棄物堆置或污染跡象等。綜合比對結果顯示，施工後溝渠通水功能已恢復，兩側邊坡與構造物整體穩定，未見明顯淤積堵塞；施工擾動造成之局部裸露地已透過自然復原及周邊植被擴散而逐步覆蓋，復原區與周邊農耕地、林緣植被帶之銜接性良好，可提供一般性昆蟲、兩棲爬行類及小型鳥類之停棲與移動掩蔽環境。

施工前 日期：2024/11/4 位置：X：213954 Y：2664902 說明：后溪底圳排水后溪支線溪埧 6 號埤分線 6 小給	竣工 日期：2025/1/20 位置：X：213954 Y：2664902 說明：后溪底圳排水后溪支線溪埧 6 號埤分線 6 小給	竣工後 日期：2025/7/29 位置：X：213954 Y：2664902 說明：后溪底圳排水后溪支線溪埧 6 號埤分線 6 小給

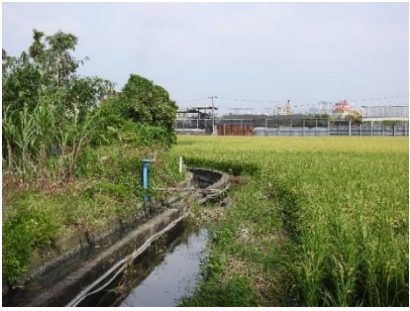
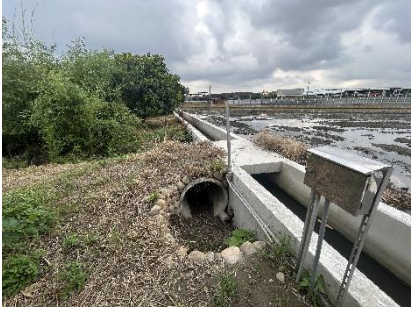
施工前 日期：2024/11/4 位置：X：213954 Y：2664902 說明：后溪底圳排水后溪支線溪埧 6 號埤分線 6 小給	竣工 日期：2025/1/20 位置：X：213954 Y：2664902 說明：后溪底圳排水后溪支線溪埧 6 號埤分線 6 小給	竣工後 日期：2025/7/29 位置：X：213954 Y：2664902 說明：后溪底圳排水后溪支線溪埧 6 號埤分線 6 小給

施工前現地為林緣荒廢草生地型態，原本具一定遮蔽與棲地條件；施工期間依規劃保留次生林，至竣工時，動物通道已依設計完成並與次生林側連接，通道出入口未被堆置物阻塞，溝渠通水與兩側植被帶亦可維持連續性。

竣工後現勘顯示通道結構完整、周邊地貌穩定，林緣與溝渠帶植被已有自然回覆，具備提供掩蔽與導引動物通行之條件；建議後續定期巡檢通道是否有淤積、塌陷、雜物堵塞或人為占用情形，必要時清理並維持出入口通暢，以確保生態保育措施之長期有效性。
