維護管理階段

M-1 完工後生態保育措施執行成效		填寫單位	
		主辦生態團隊

工程名稱	龍泉圳南支線 3K 段等圳強化工程		
填表人員 (單位/職稱)	陳湘柔/ 智聯工程科技顧問有限公司	填表日期	115 年 2 月 4 日

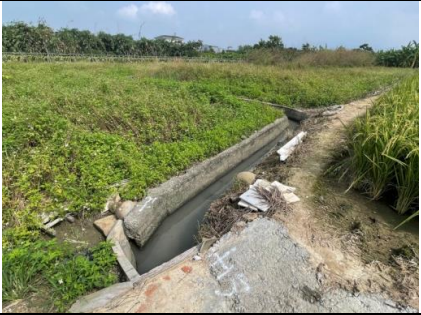
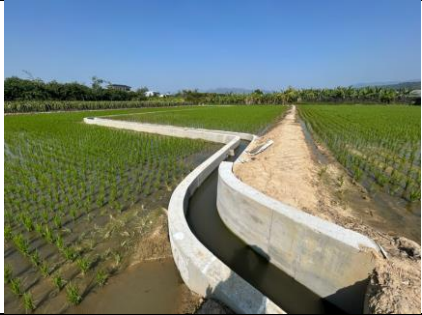
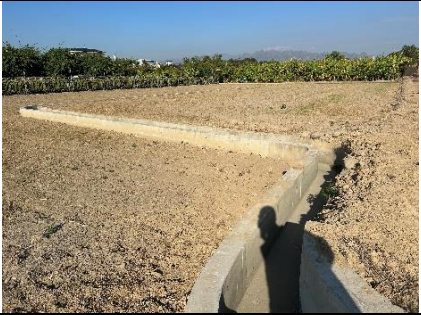
(2) 南支線富寮分線 2 小給

施工前 日期：2024/11/4 位置：X：220400, Y：2652264 說明：工程範圍為荒廢草生地。	竣工 日期：2025/3/21 位置：X：220400, Y：2652264 說明：完工後周遭轉為農田環境。	竣工後 日期：2026/2/4 位置：X：220400, Y：2652264 說明：田區為裸露整地待作狀態

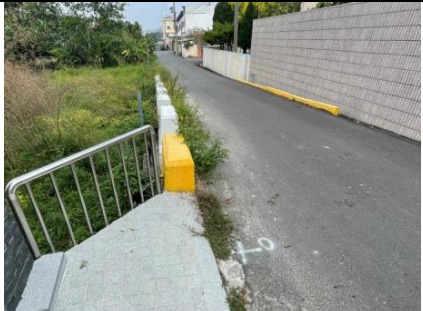
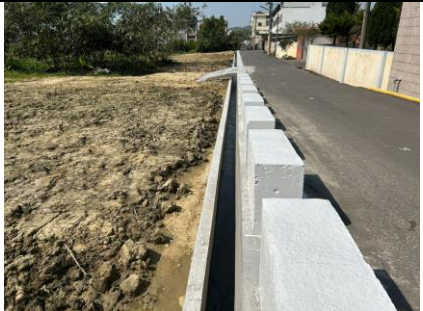
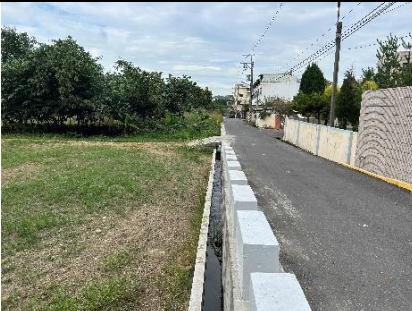
(3) 南支線 27-2-1 小給

<p>施工前</p> <p>日期：2024/11/4 位置：X：220695, Y：2651875 說明：工程範圍鑲嵌於荒廢草地及既有道路。</p>	<p>竣工</p> <p>日期：2025/3/21 位置：X：220695, Y：2651875 說明：工程始完工，裸露地尚未覆蓋草本植物。</p>	<p>竣工後</p> <p>日期：2025/10/23 位置：X：220695, Y：2651875 說明：裸露地已逐漸復原為草地狀態。</p>
