D-2 工區生態資料蒐集成果更新

D-3 現勘調查紀錄表

長流南支線等圳改善工程

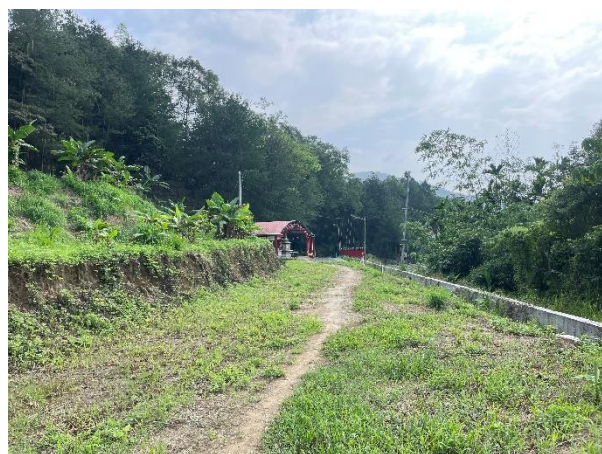
工區 1 為長流南支線一分線一小給，鄰近寺廟及農耕地，周邊另有林相發育較為鬱閉之次生林環境，計畫終點則銜接水長流溪，匯流處為混凝土建置之集水設施，可見鼎脈蜻蜓及脛蹠琵琶蟪等蜻蛉類產卵於其中。

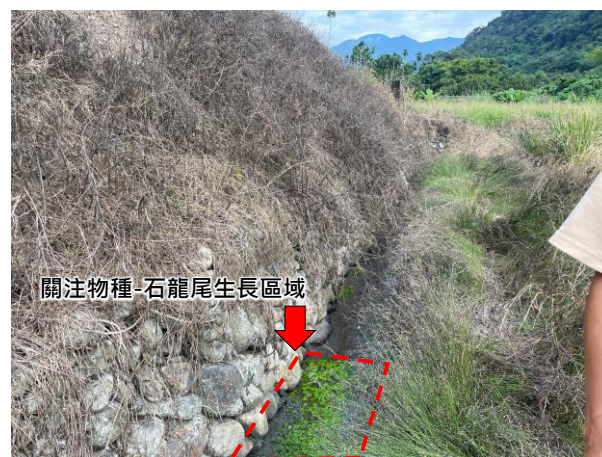
工區 2 為北埔幹線埔尾三支線，為該處灌溉幹線做末端，現況整體仍屬土質結構，上邊坡側則為塊石堆疊而成，溝渠內現勘時發現紅皮書所載國家瀕危（NEN）等級-石龍尾生長，鄰近耕地則有多種野生動物棲息其中，亦可見保育類猛禽-東方蜂鷹棲息於鄰近林地中。

- (1) 工區 2 北埔幹線埔尾三支線渠道中，現勘時有發現紅皮書評估國家瀕危等級（NEN）珍貴稀有植物-石龍尾族群生長，建議可考量該渠段施作之必要性，視需求取消此渠段施作，或同時採用異地復育及原地回種 2 方案，渠道中預留植栽孔/槽等結構，待完工後種回，可與林業試驗所聯繫商討相關保育及復育執行細節及建議。
- (2) 計畫範圍大多涉及石虎重要及潛在棲地及生態綠網所列敏感區內，工程施作應避免於夜間施作，以免影響關注物種-石虎，以及其他里山常見野生動物活動。
- (3) 本計畫各分案大多鑲嵌於農耕地、房舍及溪流間，施工便道及資材堆置區應優先選擇人為開發區域，其次再選擇農耕地環境，應盡可能迴避林地及溪流等自然棲地，避免影響農作及生態自然棲地的功能性。
- (4) 圳道及農地排水溝內有礫石堆積，既有礫石如無法保留，建議可採用漿砌石工法建置渠底，保留農地周邊常見昆蟲利用的空間，維持生態系平衡。
- (5) 茅埔幹線巡管路分案整體施作長度較長，且鄰近南港溪，為生態敏感程度較高的工區，建議規劃分區段施作，減輕施工期間對周邊生態棲地的干擾。

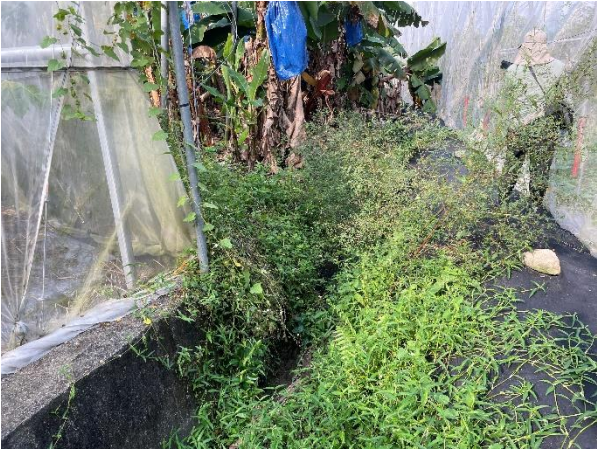
工區 3 為福龜 4 號排水，其中農地排水現屬土堤結構，有數種水生及溼地常見植物生長其中，鄰近區域大多為種植水果之網室，亦可見零星鳥類飛入其中覓食或停棲於樹梢。

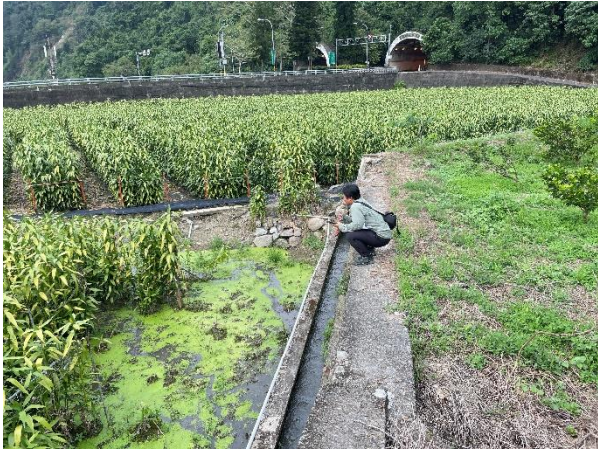
工區 4 為鱸鰻洞一支線，該區域周邊多為種植薏仁、檸檬等經濟作物耕地，亦鄰近陡峭之自然邊坡，邊坡上森林生長良好，林相發育完整且較為鬱閉，支線渠道較窄且為混凝土結構，兩棲類及蜻蛉類多活動於鄰近水耕作物區域。

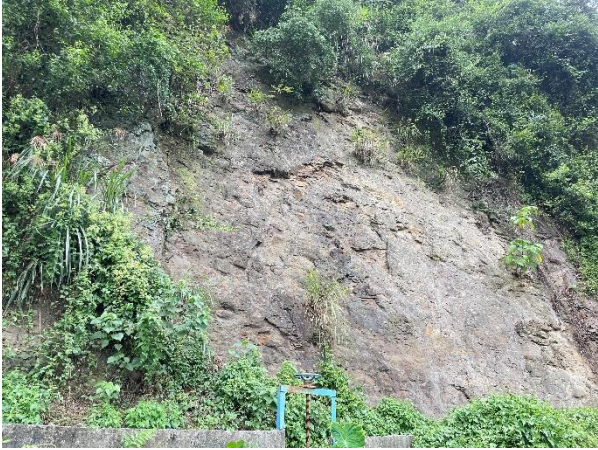
工區 5 為茅埔幹線巡管路，座落於南港溪濱溪帶及原生林環境間，上邊坡緊鄰原生林處坡面較為陡峭，可見河階侵蝕之裸露岩壁，濱溪帶大多為草地環境，且有發現屬強勢入侵種之美洲含羞草、小花蔓澤蘭及象草等生長，其中美洲含羞草生長區域有部分已進行除草等防治作業，除草生地環境外，主要為種植小黃瓜等經濟作物之耕地，並有零星埤塘及引水渠道鑲嵌其中，多蜻蛉類及蝶類族群活動，且評估此濱溪帶環境亦為關注物種-石虎潛在利用之棲地或族群遷徙之重要廊道。

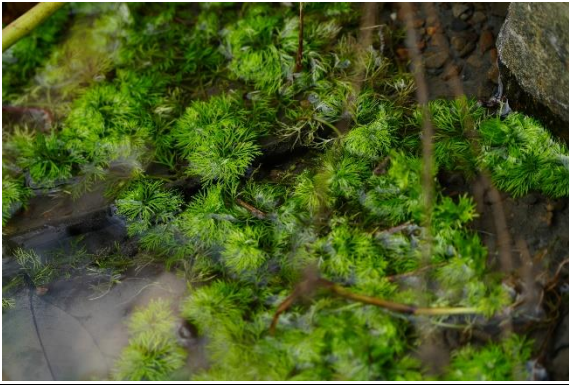
關注物種-石龍尾

為活動高峰期（如弄蝶科等）；除豐富的野生動物活動外，工區 2 土溝清澈流水間亦有國家瀕危（NEN）等級稀有植物-石龍尾野生植株生長。評估計畫範圍大多屬具有良好生態功能性之里山地景，工程擾動水路及土溝改善可能使動物無法繼續利用該水域，甚至使稀有植物生育地受擾動而不復存在。

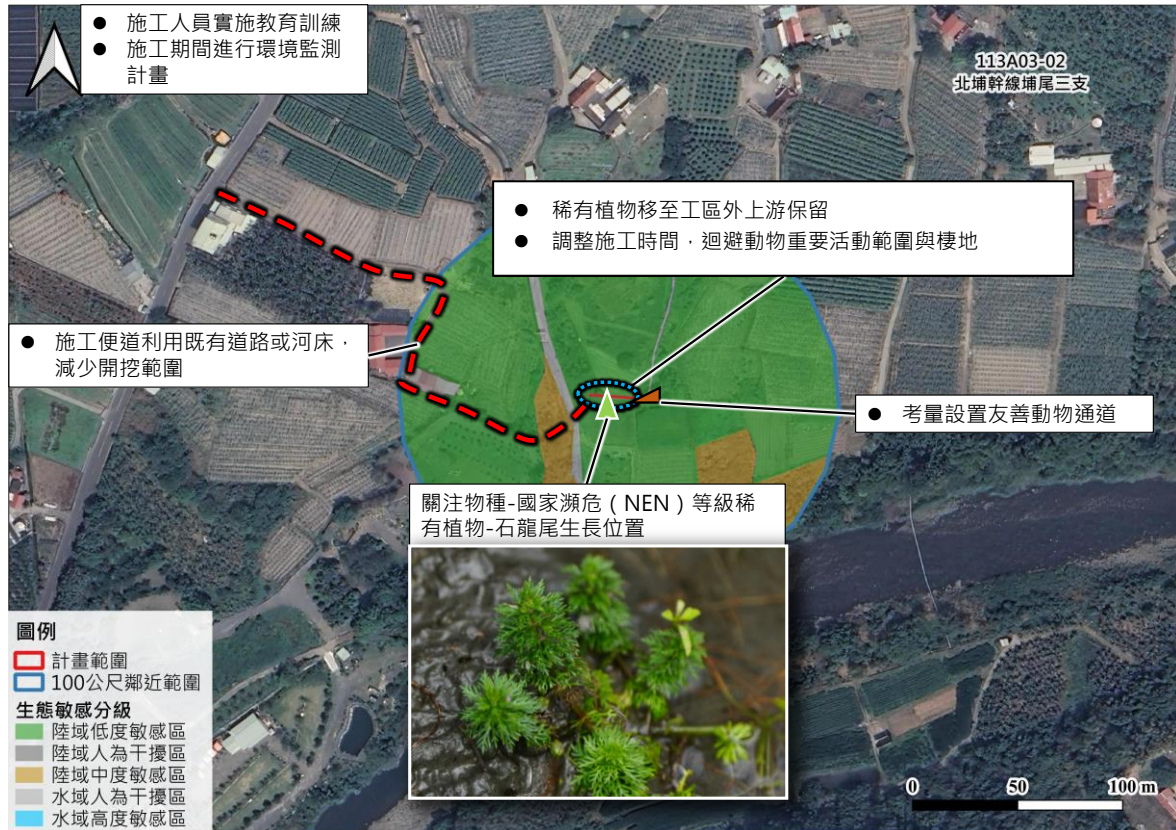
【工區 2-北埔幹線埔尾三支線】

範圍為一土堤及乾砌石擋土牆構築之溝渠，鄰近區域則多為農耕地，水田及早田 2 種類型兼有，計畫範圍鄰近灌溉渠道皆屬完成治理之混凝土結構，僅有本計畫工區內為僅有土堤結構，現勘時發現紅皮書評估國家瀕危 (NEN) 等級稀有植物-石龍尾野生族群生長，有鑑於鄰近混凝土溝渠及鄰近北港溪排水皆為混凝土底質，且無緩流及淤土處供水生植物生長，評估此族群可能為此地區僅存自然生育地，建議優先考量此渠段是否有整治之必要，並考量取消位於稀有植物棲地工程施作。

如評估本渠段有施作之急迫性，可考量規劃稀有植物異地復育或完工後回種 2 方案，並於與鄰近渠道匯流處規劃友善動物通道，避免垂直落差阻斷野生動物通行。
