維護管理階段

工程名稱	守城份圳牛眠四支線等圳改善工程(工區一：守城份圳牛眠四支線)		
填表人員 (單位/職稱)	曲■■■ 台灣水資源與農業研究院/研究專員	填表日期	114 年 12 月 26 日

M-1 完工後生態保育措施執行成效		填寫單位							
		主辦生態團隊							
工程名稱	守城份圳牛眠四支線等圳改善工程(工區二：守城份圳內埔三支線)								
填表人員 (單位/職稱)	██████████ 台灣水資源與農業研究院/研究專員	填表日期	114 年 12 月 26 日						
<p>1. 棲地復原成果概述：根據規畫設計階段之現勘紀錄，施工前圳路周邊為既有道路及私人房舍，人為干擾高，但因緊鄰次生林、灌叢、草生地環境等，故仍有對環就適應性高之中小型哺乳類、小型爬蟲類動物等於此區域活動。竣工時，施工單位將周邊表土回填；竣工後六個月進行維護管理現勘，可見休耕農地植被茂盛。施工前與竣工後之棲地植被類型相近。</p> <p>施工前、竣工、竣工後棲地復原情形：</p> <table border="1"> <tr> <td> </td> <td> </td> <td> </td> </tr> <tr> <td> <p>施工前</p> <p>日期：113 年 11 月 28 日 位置：守城份圳內埔三支線 說明：圳路兩側為既有道路及私人房舍、農地。</p> </td> <td> <p>竣工</p> <p>日期：114 年 3 月 10 日 位置：守城份圳內埔三支線 說明：圳路旁農地完成覆土，農民開始栽種。</p> </td> <td> <p>竣工後 (建議完工半年後)</p> <p>日期：114 年 9 月 22 日 位置：守城份圳內埔三支線 說明：休耕農地植被茂盛。</p> </td> </tr> </table>				 	 	 	<p>施工前</p> <p>日期：113 年 11 月 28 日 位置：守城份圳內埔三支線 說明：圳路兩側為既有道路及私人房舍、農地。</p>	<p>竣工</p> <p>日期：114 年 3 月 10 日 位置：守城份圳內埔三支線 說明：圳路旁農地完成覆土，農民開始栽種。</p>	<p>竣工後 (建議完工半年後)</p> <p>日期：114 年 9 月 22 日 位置：守城份圳內埔三支線 說明：休耕農地植被茂盛。</p>

M-1 完工後生態保育措施執行成效		填寫單位							
		主辦生態團隊							
工程名稱	守城份圳牛眠四支線等圳改善工程(工區三：史港坑排水幹線)								
填表人員 (單位/職稱)	██████████ 台灣水資源與農業研究院/研究專員	填表日期	114年12月26日						
<p>1. 棲地復原成果概述：根據規畫設計階段之現勘紀錄，施工前圳路兩側環境為次生

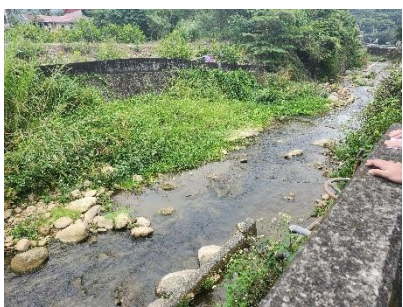
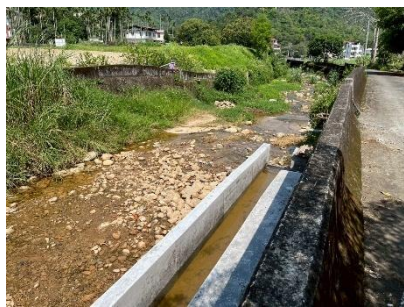
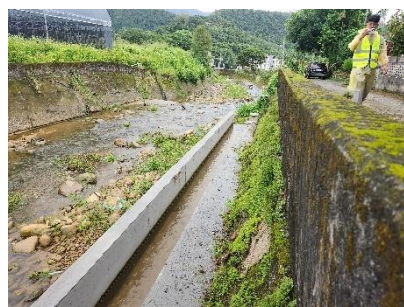
施工前、竣工、竣工後生態保育措施落實情形：

<p style="text-align: center;">施工前</p> <p>日期：113.02.16 位置：史港坑排水幹線 說明：預定圳路位置鄰近史港溪。</p>	<p style="text-align: center;">竣工</p> <p>日期：114年4月21日 位置：史港坑排水幹線 說明：以導、繞流方式進行施工，減少工區外環境的擾動。</p>	<p style="text-align: center;">竣工後 (建議完工半年後)</p> <p>日期：114年9月22日 位置：史港坑排水幹線 說明：周遭植被快速復原，且有水域生物於工區附近活動。</p>

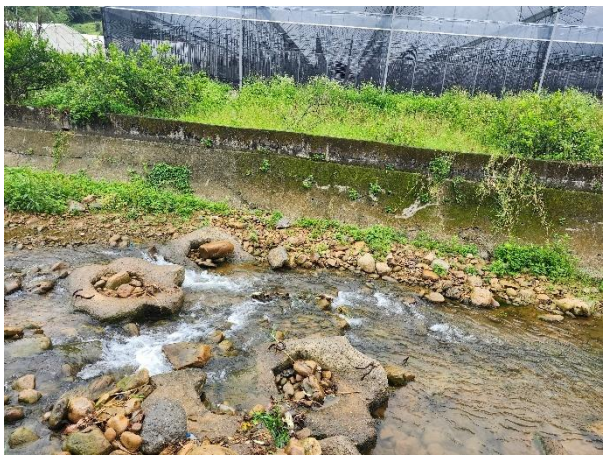
<p>日期：114 年 9 月 22 日</p> <p>位置：史港坑排水幹線</p>

M-2 現勘監測紀錄表(視需要填寫)			填寫單位
			主辦生態團隊
監測日期	114 年 9 月 22 日	填表人/ 生態團隊	██████ 台灣水資源與農業研究院/研究專員
監測地點 (坐標 TWD97)	史港坑排水幹線	工程名稱	守城份圳牛眠四支線等圳改善工程 (工區三：史港坑排水幹線)
現場監測概述		照片及說明(棲地/物種等照片)	
<p>1. 棲地現況描述：</p> <p>(記錄工程影響範圍內水陸域生態或棲地環境現況)</p> <p>溪床底質由礫石、巨石及卵石組成，水流經石頭激起水花增加溶氧量，有利台灣石賓、馬口魚等喜好高溶氧魚類生存。石塊間縫隙為重要隱蔽與繁殖場所。河道兩岸生長茂密禾本科，提供蔽蔭調節水溫。</p>
