## 維護管理階段

<b>M-1 完工後生態保育措施執行成效</b>		填寫單位
		主辦生態團隊

工程名稱	珠子山圳右支線等圳強化工程(工區一：珠子山圳右支線)		
填表人員 (單位/職稱)	曲■■■ 台灣水資源與農業研究院/研究專員	填表日期	114 年 12 月 26 日

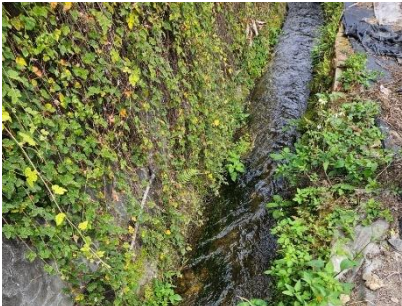
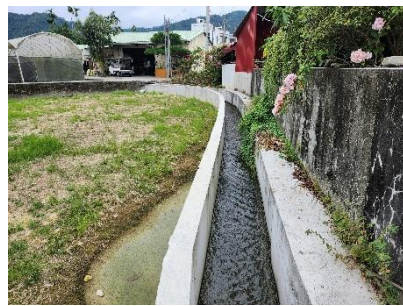
1. 棲地復原成果概述：根據規畫設計階段之現勘紀錄，本區域為人為活動頻繁的農業地景，包含人造設施、人工林、農耕地及道路等棲地類型。人工林以嘉寶果為主，搭配紅毛丹、蛋黃果、龍眼等果樹；農耕地種植筊白筍與瓜類，部分休耕地形成濕地環境。圳路為三面光渠道，緊鄰房舍建築，水量充沛、流速快，水域型態單一呈淺流狀態。儘管人為干擾程度高，但水質維持良好，兩側零星植被及穩定水流仍可提供水域生物棲息空間。竣工後現勘水質維持清澈，圳路旁休耕農地出現零星植被，惟植被覆蓋率較施工前低。

<b>施工前</b>	<b>竣工</b>	<b>竣工後</b> (建議完工半年後)
日期：114年1月8日 位置：珠子山圳右支線1分線 說明：圳路為三面光渠道，兩側有零星植被及穩定水流。	日期：114年4月16日 位置：珠子山圳右支線1分線 說明：圳路旁農地完成覆土。	日期：114年10月22日 位置：珠子山圳右支線1分線 說明：休耕農地出現零星植被。

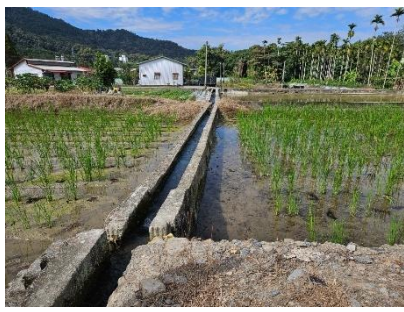
施工前

日期：114 年 1 月 8 日  
 位置：珠子山圳右支線 2 分線 1 小給  
 說明：圳路為三面光渠道，兩側農田。

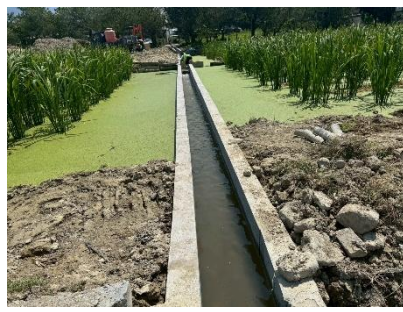
竣工

日期：114 年 3 月 26 日  
 位置：珠子山圳右支線 2 分線 1 小給  
 說明：圳路旁農地完成覆土。

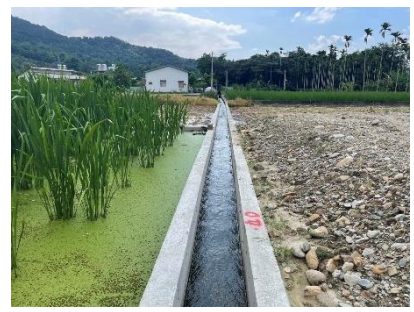
竣工後

日期：114 年 5 月 15 日  
 位置：珠子山圳右支線 2 分線 1 小給  
 說明：一側農地已恢復使用。

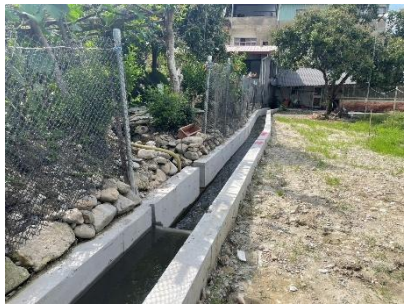
<p style="text-align: center;"><b>施工前</b></p> <p>日期：114 年 1 月 8 日            位置：珠子山圳右支線 2 分線 2 小給            說明：圳路為草溝型態，兩側以砌石或空心磚築成</p>	<p style="text-align: center;"><b>竣工</b></p> <p>日期：114 年 4 月 16 日            位置：珠子山圳右支線 2 分線 2 小給            說明：以鄰近道路或農路為施工便道，減少環境擾動。</p>	<p style="text-align: center;"><b>竣工後</b> (建議完工半年後)</p> <p>日期：114 年 5 月 15 日            位置：珠子山圳右支線 2 分線 2 小給            說明：周遭植被零星復原。</p>
