維護管理階段

M-1 完工後生態保育措施執行成效	填寫單位
	主辦生態團隊

工程名稱	南烘圳大窟淹支線 1 分線等圳強化工程(工區一：南烘圳大窟淹支線 1 分線)		
填表人員 (單位/職稱)	曲■■■■ 台灣水資源與農業研究院/研究專員	填表日期	114 年 12 月 26 日

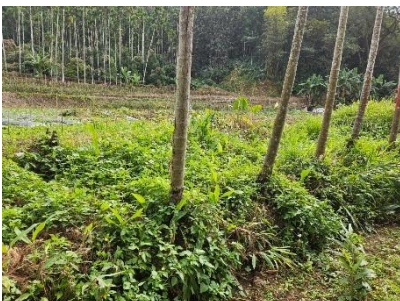
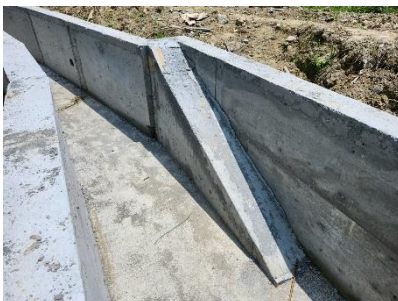
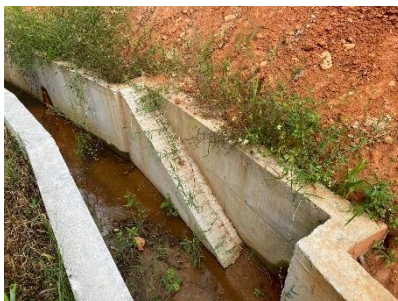
施工前、竣工、竣工後生態保育措施落實情形：

<p style="text-align: center;">施工前</p> <p>日期：114 年 1 月 8 日 位置：南烘圳大窟淹支線 1 分線 說明：圳路兩側植被覆蓋。</p>	<p style="text-align: center;">竣工</p> <p>日期：114 年 4 月 29 日 位置：南烘圳大窟淹支線 1 分線 說明：圳路內設置生態爬坡。</p>	<p style="text-align: center;">竣工後 (建議完工半年後)</p> <p>日期：114 年 10 月 22 日 位置：南烘圳大窟淹支線 1 分線 說明：生態爬坡周遭有零星植被覆蓋，不影響爬坡使用。</p>

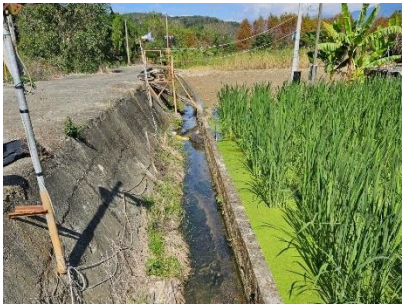
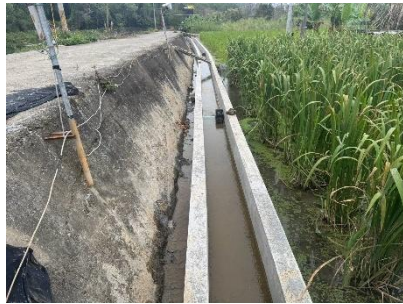
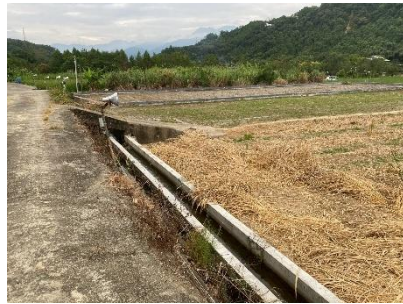
施工前、竣工、竣工後棲地復原情形：

施工前	竣工	竣工後 (建議完工半年後)
日期：114 年 1 月 8 日 位置：桃米坑圳幹線 說明：圳路為三面光渠道，渠道累積礫石及沙粒底質。	日期：114 年 3 月 10 日 位置：桃米坑圳幹線 說明：圳路旁農地完成覆土，農地恢復使用。	日期：114 年 10 月 22 日 位置：桃米坑圳幹線 說明：圳路旁農地收割完畢。

1. 棲地復原成果概述：根據規畫設計階段之現勘紀錄，工區影響範圍小，周圍以筊白筍田及草生地為主，人為干擾高、生態敏感度低。工區為防汛道路內側三面光圳路，渠道累積礫石及沙粒底質，適合水生植物生長及水域生物棲息，水域為淺流型態，兩側僅零星草本植被。防汛道路外側為桃米溪，具多種水域生物活動，生態敏感性較高。因工區一側為道路，另一側為農地，故工區周遭環境於施工前後無明顯差異。

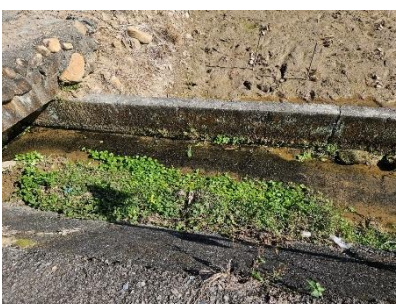
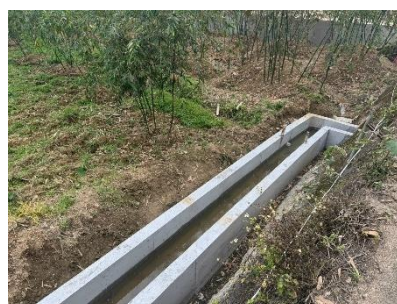
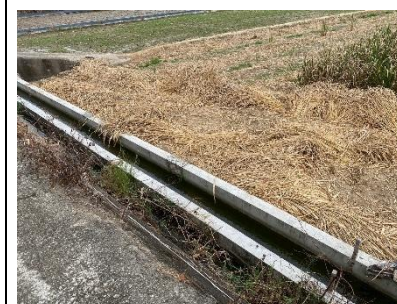
施工前、竣工、竣工後生態保育措施落實情形:

<p style="text-align: center;">施工前</p> <p>日期：114 年 1 月 8 日 位置：桃米坑圳幹線 說明：圳路為三面光渠道，渠道累積礫石及沙粒底質。</p>	<p style="text-align: center;">竣工</p> <p>日期：114 年 3 月 10 日 位置：桃米坑圳幹線 說明：圳路旁草生地與農地完成覆土。</p>	<p style="text-align: center;">竣工後 (建議完工半年後)</p> <p>日期：114 年 10 月 22 日 位置：桃米坑圳幹線 說明：圳路旁農地收割完畢。</p>

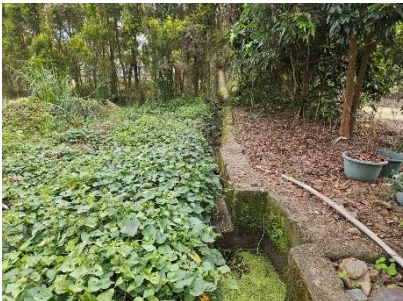
施工前、竣工、竣工後棲地復原情形：

施工前	竣工	竣工後 (建議完工半年後)
日期：114 年 1 月 8 日 位置：南烘圳覆鼎金支線溪底溝分線 1 小給 說明：圳路為三面光渠道，兩側多為果樹農耕地及人造建築。	日期：114 年 3 月 10 日 位置：南烘圳覆鼎金支線溪底溝分線 1 小給 說明：圳路旁草地完成覆土。	日期：114 年 10 月 22 日 位置：南烘圳覆鼎金支線溪底溝分線 1 小給 說明：周遭植被零星恢復，惟覆蓋率較施工前低。

1. 棲地復原成果概述：根據規畫設計階段之現勘紀錄，工區影響範圍小，位於幸福小城社區內，兩側多為果樹農耕地及人造建築，人為干擾高、生態敏感度低。工區為社區間三面光矩形溝，渠道長年累積礫石及沙粒底質，適合水蘊草等水生植物生長及水域生物棲息，水域為淺流型態，兩側僅零星草本植被。儘管人為干擾較嚴重，但仍可供水域生物利用。施工前與竣工後之棲地植被類型相近，惟覆植被蓋率較施工前較低。

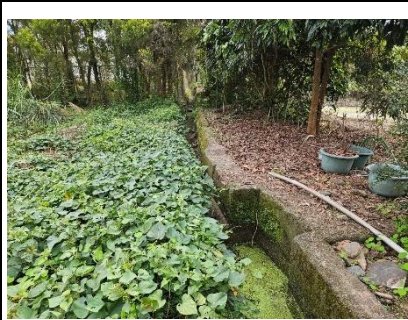
施工前

日期：114 年 1 月 8 日
 位置：南烘圳覆鼎金支線溪底溝分線 1 小給
 說明：圳路為三面光渠道，長年累積礫石及沙粒底質，兩側多為果樹農耕地及人造建築。

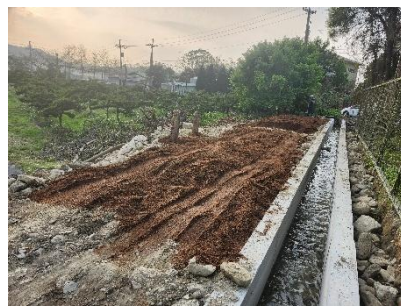
竣工

日期：114 年 3 月 10 日
 位置：南烘圳覆鼎金支線溪底溝分線 1 小給
 說明：圳路旁草生地完成覆土。

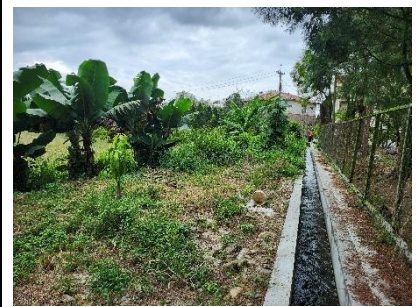
竣工後

日期：114 年 10 月 22 日
 位置：南烘圳覆鼎金支線溪底溝分線 1 小給
 說明：周遭植被快速復原，惟覆蓋率較施工前低。
