規劃設計階段

D-1 團隊名			填寫單位		
			主辦生態團隊		
工程名稱	魚池溪嶺腳支線等圳改善工程				
填表人員 (單位/職稱)	林	台灣水資源與農業研究院/研究專員	填表日期	114年11月01日	
主辦機關： <u>農業部農田水利署南投管理處</u>					
職稱	姓名	學歷	專業資歷	負責工作	專長
工務組長	林	-	27年	計畫負責人	土木、水利工程
設計股長	邱	-	17年	計畫統籌	土木、水利工程
副工程司	李	大專	27年	監造主辦	土木、水利工程
工程員	林	國立屏東科技大學土壤與水工程國際碩士學位學程	1年	監造協辦	土木、水利工程
主辦生態團隊： <u>台灣水資源與農業研究院</u>					
職稱	姓名	學歷	專業資歷	負責工作	專長
所長	紀	國立嘉義大學森林暨自然保育 碩士	10年	生態檢核作業督導、生態工作會議主持	森林經營、遙感探測技術、樣區調查與規劃
研究專員	林	國立中興大學生命科學系碩士	2年	生態檢核調查、研擬保育措施	兩生類動物學、動物行為學、野外生物調查
研究專員	曲	國立臺灣海洋大學海洋環境與生態研究所碩士	2年	生態檢核調查作業、表單填寫	珊瑚礁生態學、魚類學、生態插圖設計
設計單位： <u>農業部農田水利署南投管理處</u>					
職稱	姓名	學歷	專業資歷	負責工作	專長
副工程司	李	大專	27年	監造主辦	土木、水利工程
工程員	林	國立屏東科技大學土壤與水工程國際碩士學位學程	1年	監造協辦	土木、水利工程
設計生態團隊： <u>台灣水資源與農業研究院</u>					
職稱	姓名	學歷	專業資歷	負責工作	專長
所長	紀	國立嘉義大學森林暨自然保育 碩士	10年	生態檢核作業督導、生態工作會議主持	森林經營、遙感探測技術、樣區調查與規劃

D-2 工區生態資料蒐集成果更新		填寫單位
		設計單位

D-5 生態關注區域繪製與生態保全對象指認	填寫單位
	設計單位

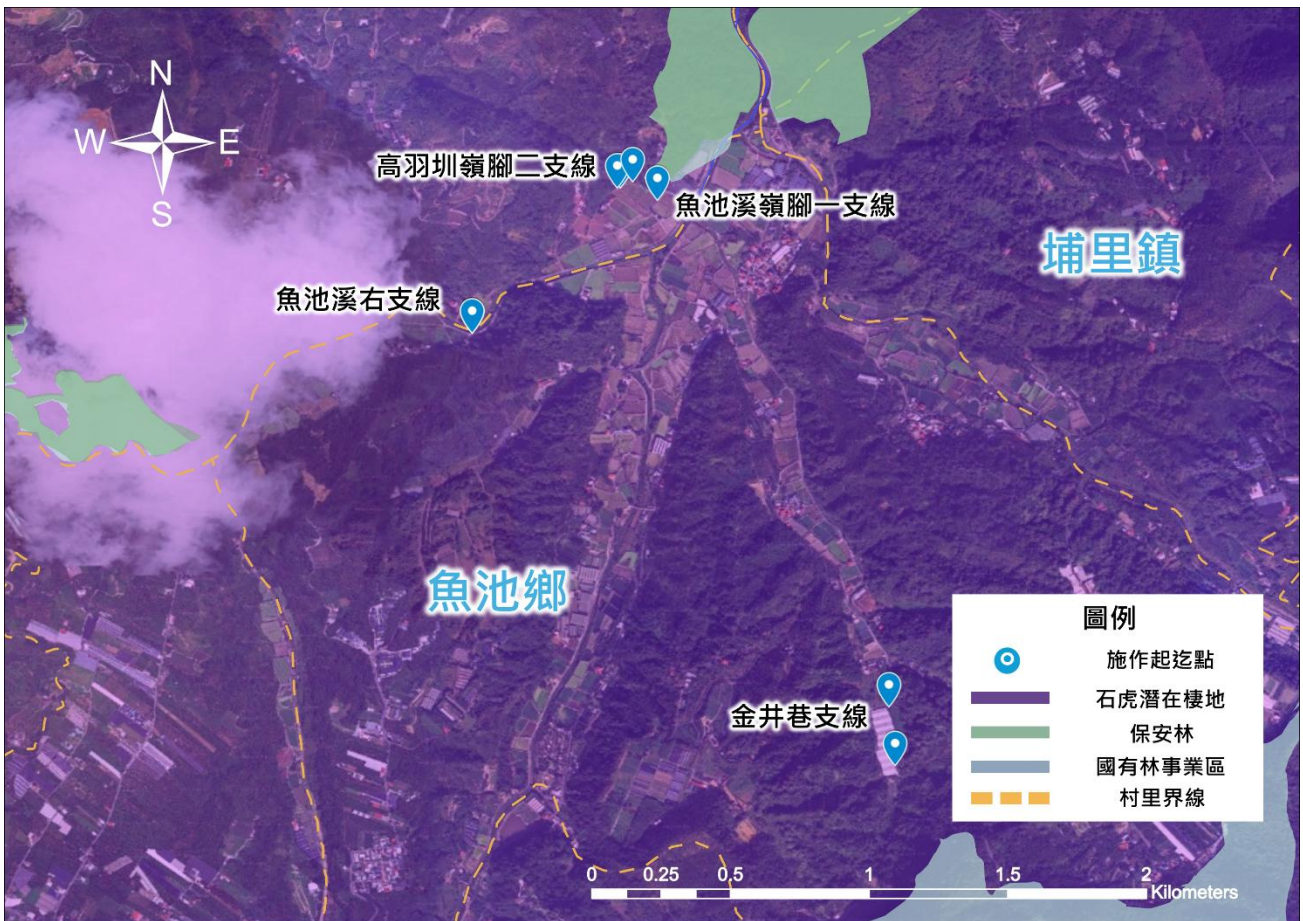
魚池溪嶺腳支線等圳改善工程各案件套疊敏感區之成果圖

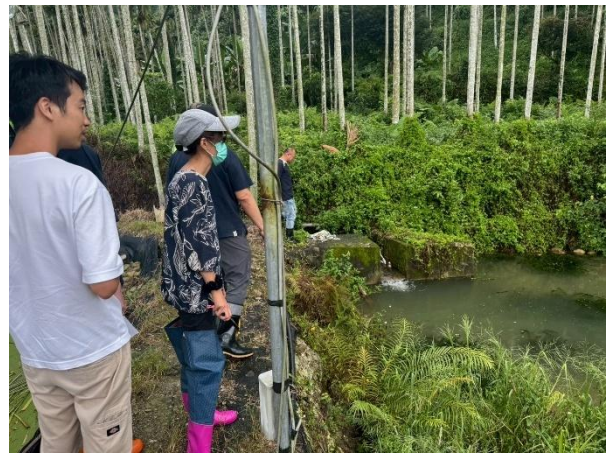
南投 114A02-01：魚池溪嶺腳一支線水潭環境照

工區一與工區四皆為新設排水溝渠，並應保留既有水潭，提供關注物種繁殖棲地，工程進行時建議應縮小施工範圍，減少周圍棲地擾動，並擇適當位置將友善生態爬坡加入工程設計。

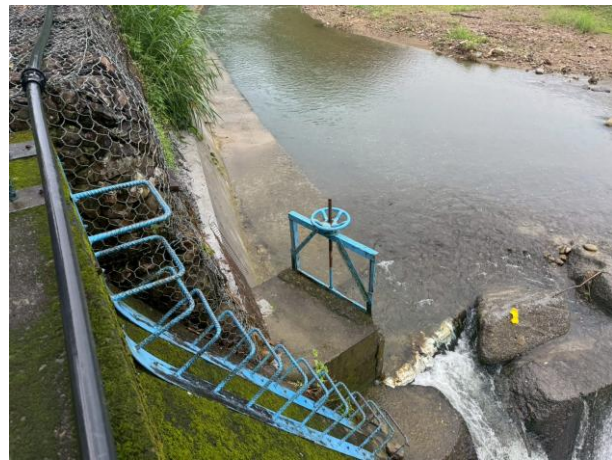
南投 114A02-02：魚池溪右支線環境照

該案的主要施作內容僅包含既有水門之更換，以及於平面道路下進行管路銜接作業，整體工程規模相對單純，施作範圍亦多屬人為利用度較高之環境。在核定階段的現場踏勘中，本團隊亦與相關 NGO(守護台灣白魚永續棲地自救會)共同檢視可能的生態影響。經雙方評估後認為，本案施工位置距離主要水域生態敏感區較遠，工程型態多為設備更新與銜接性施作，對天然棲地的干擾程度有限，預期不會引發過多生態議題。

工區二雖為既有過路箱涵，但仍建議應縮小施工範圍，減少周圍棲地擾動，並避免施工期間產生廢污水排入連結之水域環境。

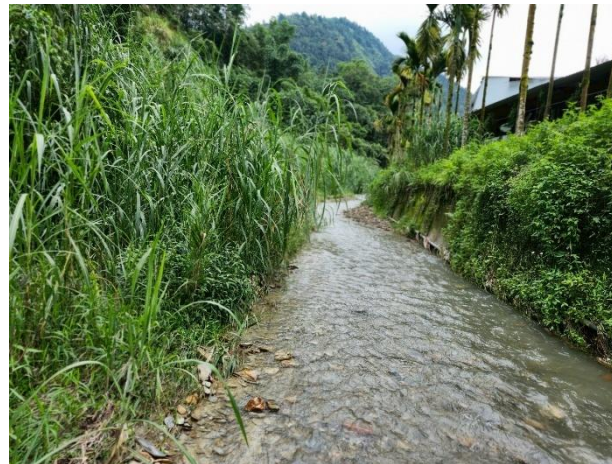
金井巷支線以河道清淤為主要作業內容，並於上游位置新增取水箱涵，以提升整體農業灌溉與排水功能。現勘結果顯示，上游溪流區段生態環境仍具高度自然性，水質清澈、底質多樣，周邊植生豐富，提供良好的水生與半水生生物棲息條件。

本次現場踏勘由台灣白魚自救會的尤■■■小姐與陳■■■先生共同協助，經專家意見研判，該工區周邊具有高度可能為二級保育類台灣白魚之潛在棲地，顯示此區水域環境具一定生態保育價值。基於此情況，建議後續進行更完整的物種補充調查，以確實掌握水域生物組成與台灣白魚可能的利用情形，作為工程調整與生態保全措施的重要依據。此外，在既有渠道清淤作業時，應特別注意底質之保留，包括礫石、沙質或水草附著基質等，以維持原有微棲地結構，避免因大量挖除擾動造成棲地嚴重破壞。此舉將有助於維持水生生物洄游與棲息條件，確保工程在改善排水效能的同時，兼顧生態環境的永續性。

南投 114A02-03：金井巷支線環境照

工區三後續於施工前，應進行取水箱涵上游之溪流環境進行水域物種補充調查，並於施工期間盡量使用既有道路做為施工便道，且避免大型機具直接跨越河道，及廢污水排入連結之水域環境。於既有溝渠清淤部分，建議應避免底質完全清除，造成棲地破壞。

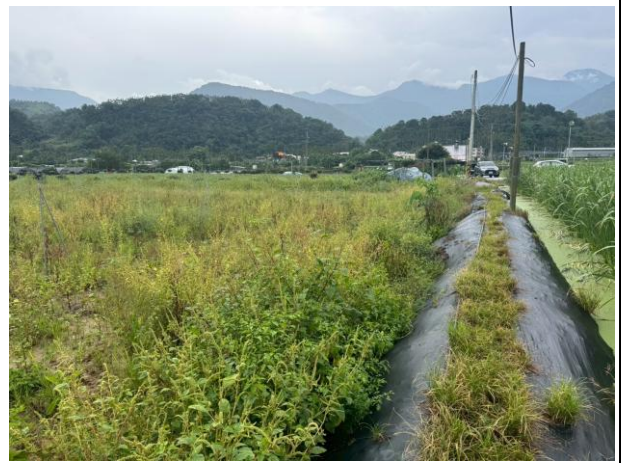
南投 114A02-04：高羽圳嶺腳二支線環境照

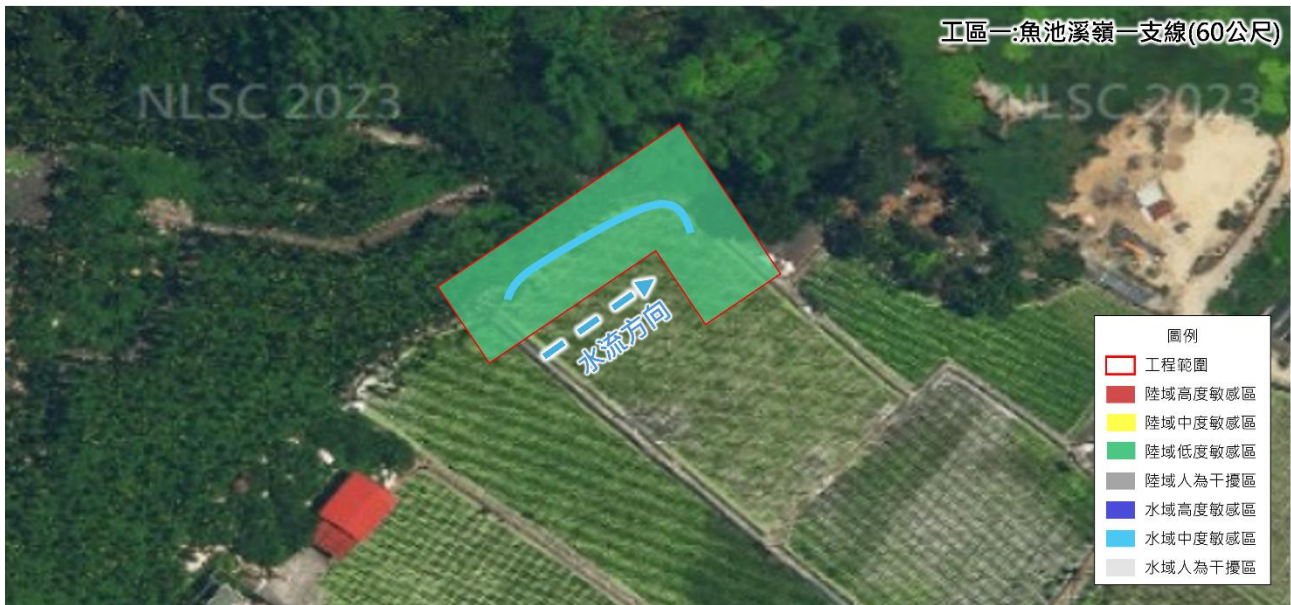
1.1 生態關注區域圖：

生態議題或 生態保全對象	生態影響預測	生態保育對策
石虎(I,NEN)	工區周遭可能有石虎活動，施工中可能擾動其棲息環境。	工程應限縮並標示工區，以警示帶等設施明確劃設施作範圍，避免施作擴大擾動工區以外的環境，盡量縮小施作範圍，且應避免晨昏活動高峰時段施工，將對周圍棲地的擾動降至最低。
彩鷸(II,NLC)	幼鳥可能因三面光渠道落溝後無法逃脫	工程應迴避4月至6月彩鷸繁殖季節，並限縮與標示工區，以警示帶等設施明確劃設施作範圍，避免施作擴大擾動工區以外的環境，並應保留渠道旁植被，避免過度干擾到原定工區以外的

環境，盡量縮小施作範圍，且應避免晨昏活動高峰時段施工，將對周圍棲地的擾動降至最低。為避免雛鳥掉落溝渠並受困於渠道中導致傷亡，應將生態爬坡融入工程設計，以提供動物不慎掉落後之逃生措施。
台灣山鷓鴣(III,NLC)	幼鳥可能因三面光渠道落溝後無法逃脫	以警示帶等設施明確劃設施作範圍，避免施作擴大擾動工區以外的環境，並應保留渠道旁植被，避免過度干擾到原定工區以外的環境，盡量縮小施作範圍，且應避免晨昏活動高峰時段施工，將對周圍棲地的擾動降至最低。為避免雛鳥掉落溝渠並受困於渠道中導致傷亡，應將生態爬坡融入工程設計，以提供動物不慎掉落後之逃生措施。
福建金線蛙(III,NLC)	兩棲爬蟲類攀爬能力較差，可能因三面光渠道落溝後無法逃脫	工程應限縮並標示工區，以警示帶等設施明確劃設施作範圍，避免施作擴大擾動工區以外的環境，盡量縮小施作範圍，且應避免晨昏活動高峰時段施工，將對周圍棲地的擾動降至最低。建議增設逃生通道，如生態爬坡，提供生物落溝後可以逃生的管道；也建議增設生態池(沉砂池)營造水域環境，提供水域生物棲息。
鱖(NLC)	施工期間若全面斷水，將使水域生物困於工區內而死亡。	若於施工中發現關注水域困於工區內，可將其移至其他水源較穩定之區域，並且第一時間通知生態團隊。也建議增設生態池(沉砂池)營造水域環境，提供水域生物棲息。

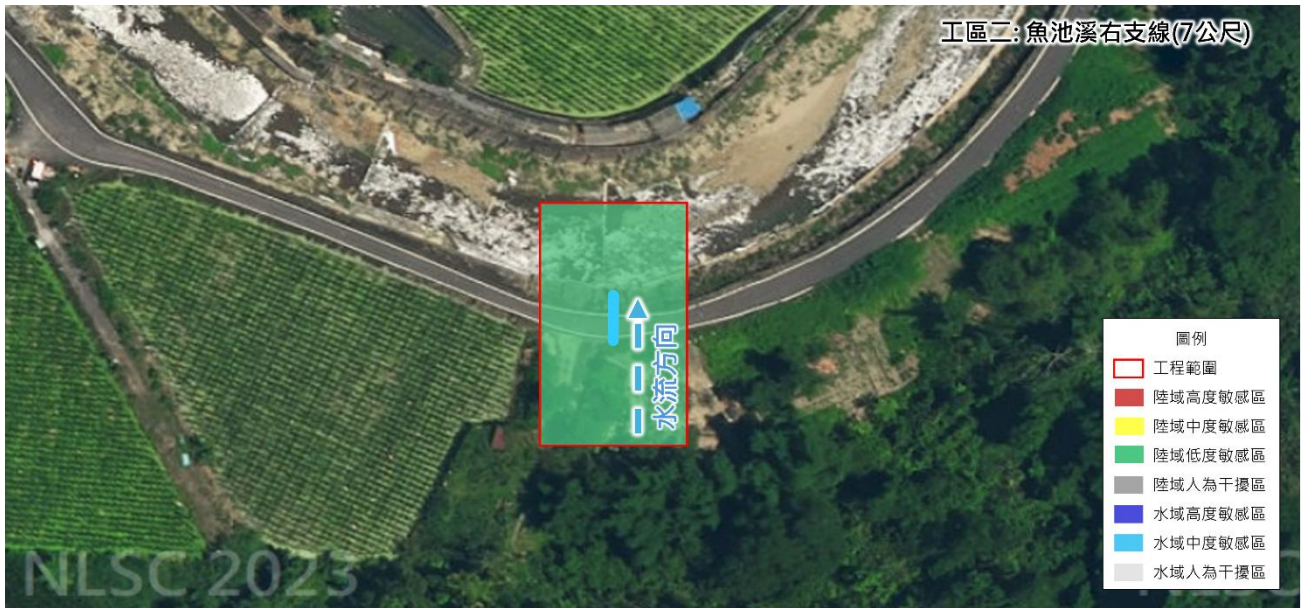
2.1 生態關注區域圖：

生態議題或生態保全對象	生態影響預測	生態保育對策
石虎(I,NEN)	工區周遭極有可能有石虎活動，施工中若石虎誤入將可能造成受傷危險。	工程應限縮並標示工區，以警示帶等設施明確劃設施作範圍，避免施作擴大擾動工區以外的環境，盡量縮小施作範圍，且應避免晨昏活動高峰時段施工，將對周圍棲地的擾動降至最低。

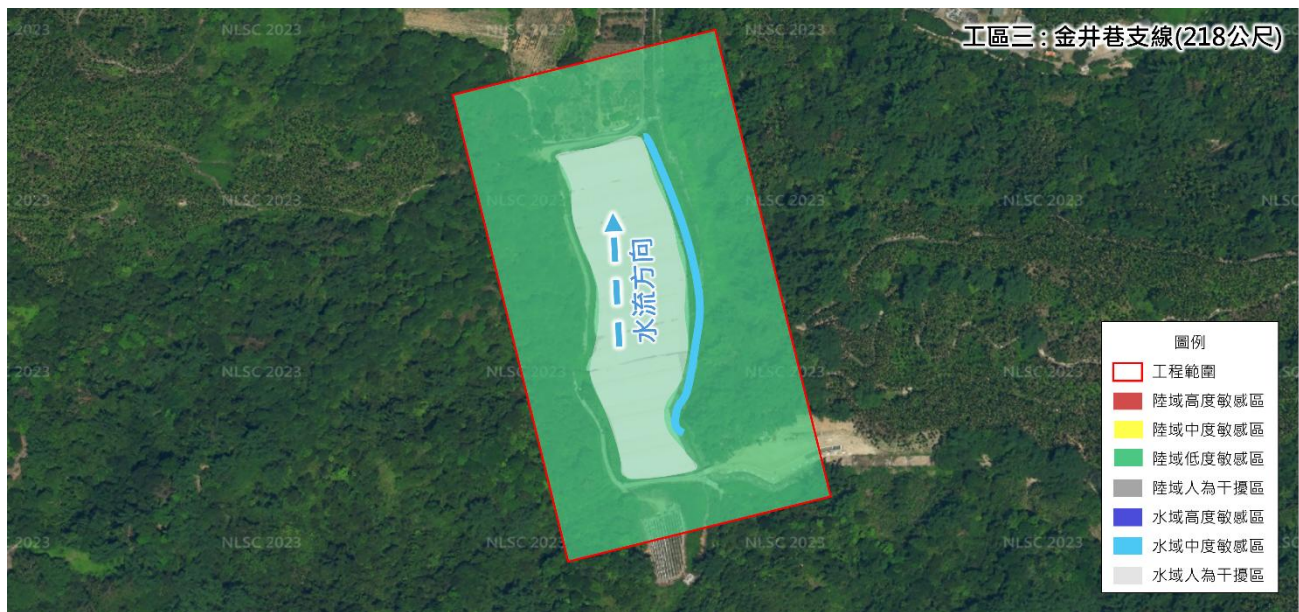
3.1 生態關注區域圖：

生態議題或生態保全對象	生態影響預測	生態保育對策
石虎(I,NEN)	工區周遭極有可能有石虎活動，施工中若石虎誤入將可能造成受傷危險。	工程應限縮並標示工區，以警示帶等設施明確劃設施作範圍，避免施作擴大擾動工區以外的環境，盡量縮小施作範圍，且應避免晨昏活動高峰時段施工，將對周圍棲地的擾動降至最低。
台灣白魚(III,NEN)	工程機具進場時，水域生物縮利用之水域環境、濱溪帶及水流量勢必受到巨大擾動，嚴重影響該區域之水域生物多樣性。	工程應限縮並標示工區，避免施作擴大擾動工區以外的環境，盡量縮小施作範圍。並採於分段導流，避免水域斷流造成水域生物之傷亡。
台灣紅豆樹(NVU)	工程施作時，若機具直接將喬木移除或不慎誤傷，將直接影響其存活率。	標示台灣紅豆樹生長區域，工程施作時進行迴避，保留其原生族群。若工程勢必會影響關注植物，則與主辦機關討論，執行喬木移置方案，確保族群不至於因工程破壞而族群區域滅絕。

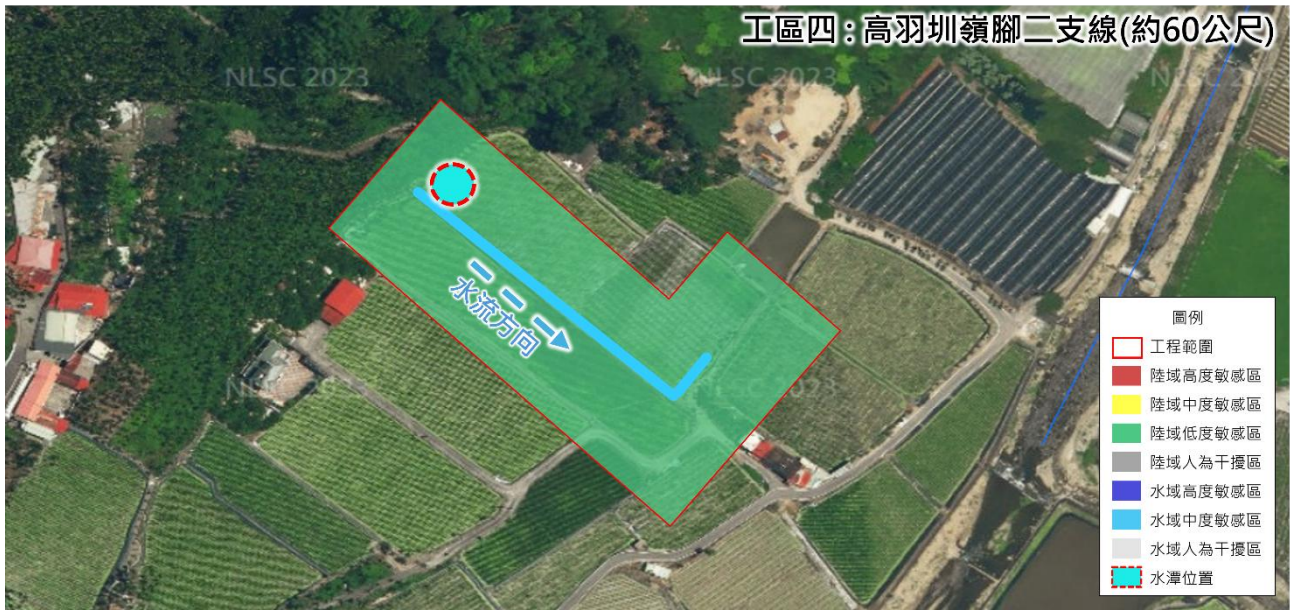
1.1 生態關注區域圖：

生態議題或生態保全對象	生態影響預測	生態保育對策
石虎(I,NEN)	工區周遭可能有石虎活動，施工中可能擾動其棲息環境。	工程應限縮並標示工區，以警示帶等設施明確劃設施作範圍，避免施作擴大擾動工區以外的環境，盡量縮小施作範圍，且應避免晨昏活動高峰時段施工，將對周圍棲地的擾動降至最低。
彩鷓(II,NLC)	幼鳥可能因三面光渠道落溝後無法逃脫	工程應迴避4月至6月彩鷓繁殖季節，並限縮與標示工區，以警示帶等設施明確劃設施作範圍，避免施作擴大擾動工區以外的環境，並應保留渠道旁植被，避免過度干擾到原定工區以外的環境，盡量縮小施作範圍，且應避免晨昏活動高峰時段施工，將對周圍棲地的擾動降至最低。 為避免雛鳥掉落溝渠並受困於渠道中導致傷亡，應將生態爬坡融入工程設計，以提供動物不慎掉落後之逃生措施。

<p>台灣山鷓鴣 (III,NLC)</p>	<p>幼鳥可能因三面光渠道落溝後無法逃脫</p>	<p>以警示帶等設施明確劃設施作範圍，避免施作擴大擾動工區以外的環境，並應保留渠道旁植被，避免過度干擾到原定工區以外的環境，盡量縮小施作範圍，且應避免晨昏活動高峰時段施工，將對周圍棲地的擾動降至最低。為避免雛鳥掉落溝渠並受困於渠道中導致傷亡，應將生態爬坡融入工程設計，以提供動物不慎掉落後之逃生措施。</p>	
<p>福建金線蛙 (III,NLC)</p>	<p>兩棲爬蟲類攀爬能力較差，可能因三面光渠道落溝後無法逃脫</p>	<p>工程應限縮並標示工區，以警示帶等設施明確劃設施作範圍，避免施作擴大擾動工區以外的環境，盡量縮小施作範圍，且應避免晨昏活動高峰時段施工，將對周圍棲地的擾動降至最低。建議增設逃生通道，如生態爬坡，提供生物落溝後可以逃生的管道。也建議增設生態池(沉砂池)營造水域環境，提供水域生物棲息。</p>	
<p>鱖(NLC)</p>	<p>施工期間若全面斷水，將使水域生物困於工區內而死亡。</p>	<p>若於施工中發現關注水域困於工區內，可將其移至其他水源較穩定之區域，並且第一時間通知生態團隊。也建議增設生態池(沉砂池)營造水域環境，提供水域生物棲息。</p>

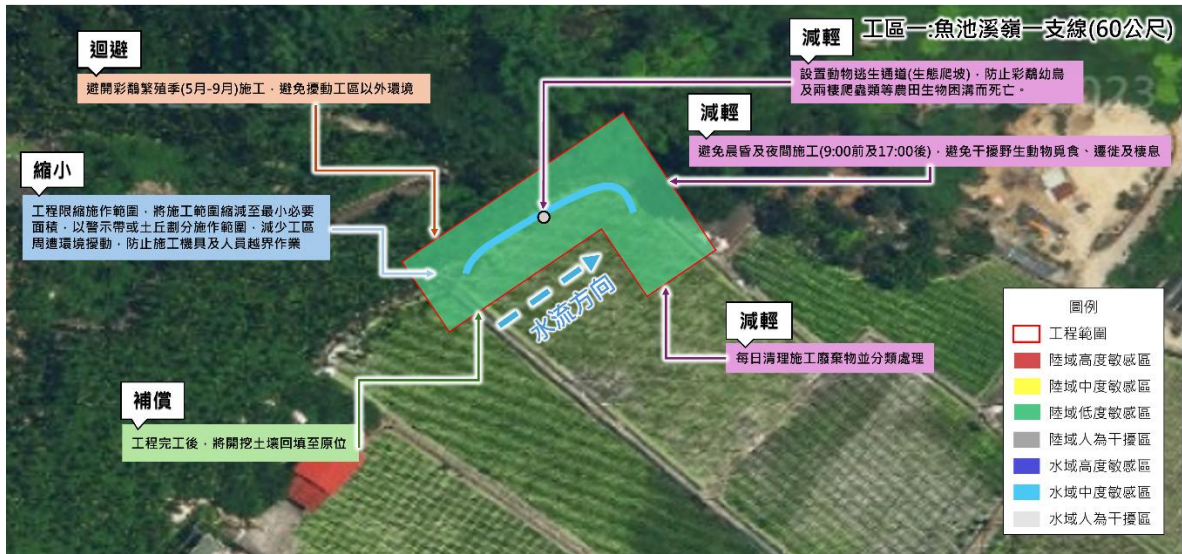
工區一：

日期	事項	辦理內容摘要
114年6月18日	現場勘查	確認工區範圍以及周遭環境。魚池溪嶺腳一支線、高羽圳嶺腳二支線為兩條相鄰之圳路，主要工程內容為新設排水溝渠，其周遭環境以農業利用為主，一側緊鄰茭白筍田，可見農田灌溉水源充足、地勢平坦；另一側則為既有之砌石面，結構穩定、植生度較低。
114年8月6-8日	物種補充調查	共記錄無脊椎動物11種、爬蟲類2種、兩棲類5種、鳥類15種及哺乳類1種；鳥類方面，由於工區鄰近淺山環境，除可觀察到農田環境常見之紅鳩、白頭翁、樹鵲等類群外，也記錄到大冠鷲、小彎嘴、深山竹雞等典型淺山物種。此外，本次亦記錄到本案關注物種「彩鶺」；兩棲爬蟲類方面，受到周邊茭白筍田及灌溉渠道水源充足的影響，調查結果除了常見的腹斑蛙、澤蛙與紅斑蛇之外，也記錄到本案另一關注物種「金線蛙」。
114年10月22日	規劃設計階段說明會	本團隊於南投管理處魚池工作站辦理地方說明會，說明本案之調查結果與保育措施，並與主辦機關進行討論與確認。

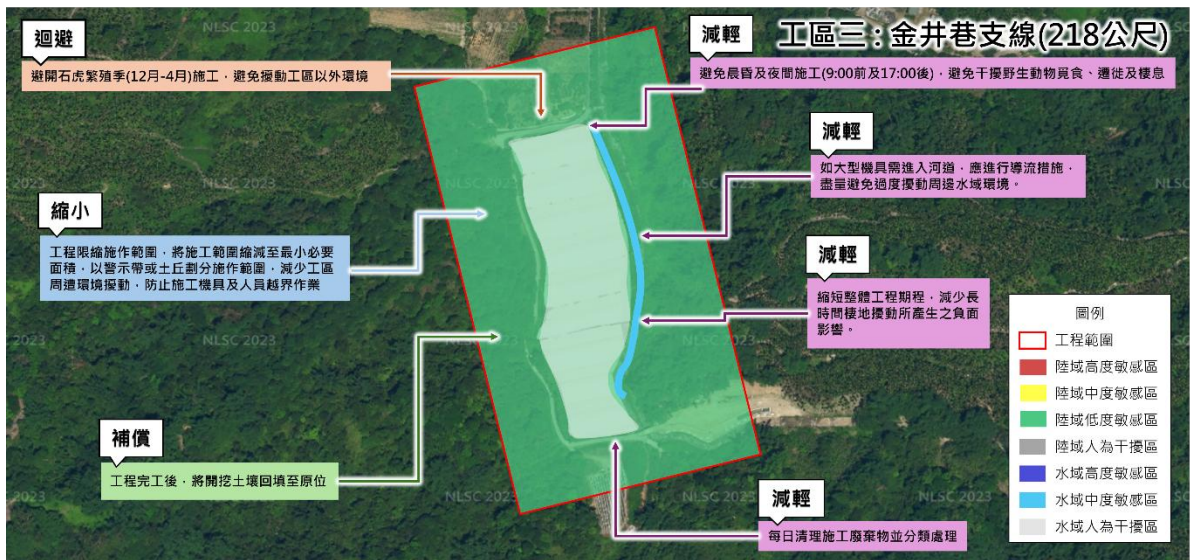
工區三：

日期	事項	辦理內容摘要
114年6月18日	現場勘查	上游溪流區段生態環境仍具高度自然性，水質清澈、底質多樣，周邊植生豐富，提供良好的水生與半水生生物棲息條件。
114年8月6日-8日	物種補充調查	經調查，共紀錄水生生物6種、兩棲類2種、爬蟲類2種、鳥類9種，以及無脊椎動物4種。水域部分，紀錄到豐富的原生魚類，如石賓、馬口魚等；在籠具陷阱中捕獲到受脅蛇類白腹游蛇(NNT)，雖未直接觀察到台灣白魚，但該區仍為潛在棲地，對關注物種具重要保護價值。陸域部分，紀錄竹雞、繡眼畫眉、白環鸚嘴鵝、山紅頭等淺山常見鳥種；無脊椎動物則以鄰溪流的白粉細蟪、雙白蜻蜓等蜻蛉類為主要類群。
114年10月22日	規劃設計階段說明會	本團隊於南投管理處魚池工作站辦理地方說明會，說明本案之調查結果與保育措施，並與主辦機關進行討論與確認。

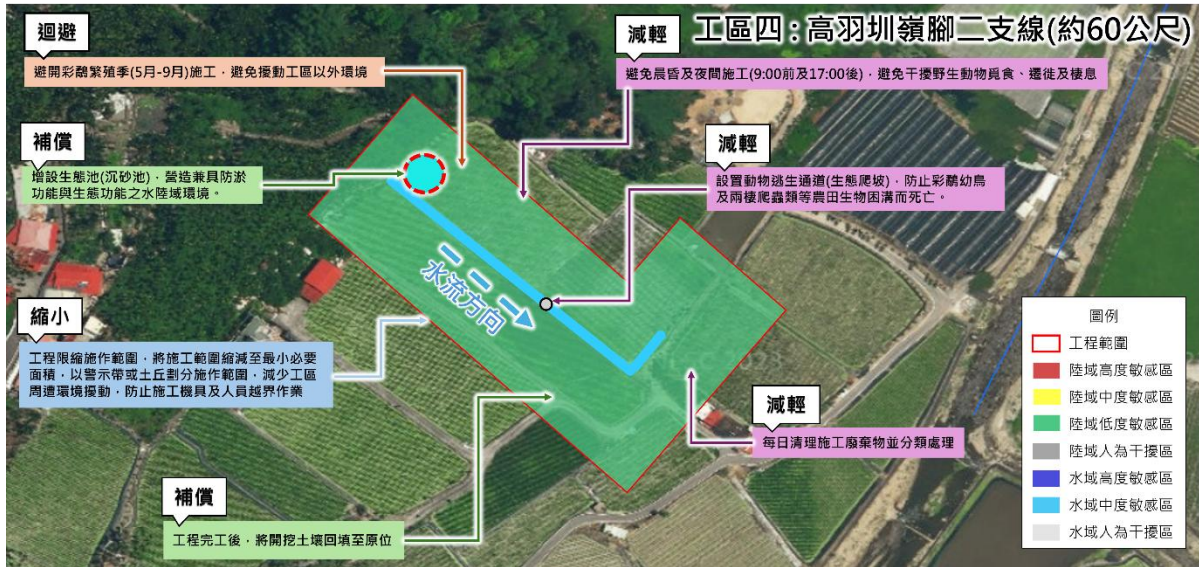
工區四：

日期	事項	辦理內容摘要
114年6月18日	現場勘查	確認工區範圍以及周遭環境。魚池溪嶺腳一支線、高羽圳嶺腳二支線為兩條相鄰之圳路，主要工程內容為新設排水溝渠，其周遭環境以農業利用為主，一側緊鄰茭白筍田，可見農田灌溉水源充足、地勢平坦；另一側則為既有之砌石面，結構穩定、植生度較低。
114年8月6-8日	物種補充調查	共記錄無脊椎動物 11 種、爬蟲類 2 種、兩棲類 5 種、鳥類 15 種及哺乳類 1 種；鳥類方面，由於工區鄰近淺山環境，除可觀察到農田環境常見之紅鳩、白頭翁、樹鵲等類群外，也記錄到大冠鷲、小彎嘴、深山竹雞等典型淺山物種。此外，本次亦記錄到本案關注物種「彩鵲」；兩棲爬蟲類方面，受到周邊茭白筍田及灌溉渠道水源充足的影響，調查結果除了常見的腹斑蛙、澤蛙與紅斑蛇之外，也記錄到本案另一關注物種「金線蛙」。
114年10月22日	規劃設計階段說明會	本團隊於南投管理處魚池工作站辦理地方說明會，說明本案之調查結果與保育措施，並與主辦機關進行討論與確認。
