規劃設計階段

D-1 團隊名單			填寫單位		
			主辦生態團隊		
工程名稱	北圳第五支線等圳改善工程				
填表人員 (單位/職稱)	林■■■ 台灣水資源與農業研究院/研究專員	填表日期	114年11月03日		
主辦機關：農業部農田水利署南投管理處					
職稱	姓名	學歷	專業資歷	負責工作	專長
工務組長	林■■■	-	26年	計畫負責人	土木、水利工程
設計股長	邱■■■	-	16年	計畫統籌	土木、水利工程
副管理師	葉■■■	海洋大學 河海工程學系碩士	21年	規劃設計	土木、水利工程
工程員	黃■■■	中興大學土木工程學系碩士	8年	工程發包訂約、變更設計會勘、修正變更設計預算書複核、工程估驗款複核、決算書複核、工程測量繪圖、設計監工	土木水利
主辦生態團隊：台灣水資源與農業研究院					
職稱	姓名	學歷	專業資歷	負責工作	專長
所長	紀■■■	國立嘉義大學森林暨自然保育碩士	10年	生態檢核作業督導、生態工作會議主持	森林經營、遙感探測技術、樣區調查與規劃
研究專員	林■■■	國立中興大學生命科學系碩士	2年	生態檢核調查、研擬保育措施	兩生類動物學、動物行為學、野外生物調查
研究專員	曲■■■	國立臺灣海洋大學海洋環境與生態研究所碩士	2年	生態檢核調查作業、表單填寫	珊瑚礁生態學、魚類學、生態插圖設計
設計單位：農業部農田水利署南投管理處					
職稱	姓名	學歷	專業資歷	負責工作	專長
副管理師	葉■■■	海洋大學 河海工程學系碩士	21年	規劃設計	土木、水利工程

工程名稱	北圳第五支線等圳改善工程		
填表人員 (單位/職稱)	林■■■ 研究專員 台灣水資源與農業研究院/研究專員	填表日期	114 年 11 月 03 日

「北圳第五支線等圳改善工程」

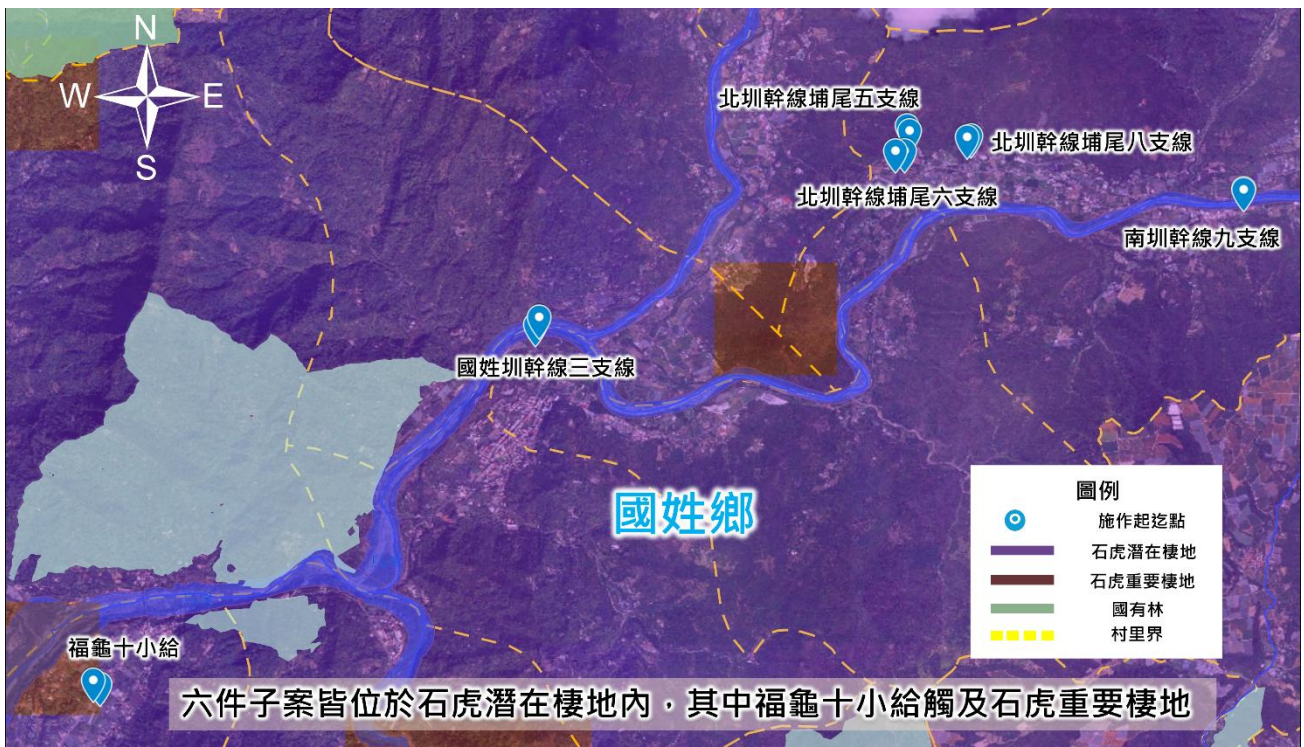
北圳第五支線等圳改善工程各案件套疊敏感區之成果圖

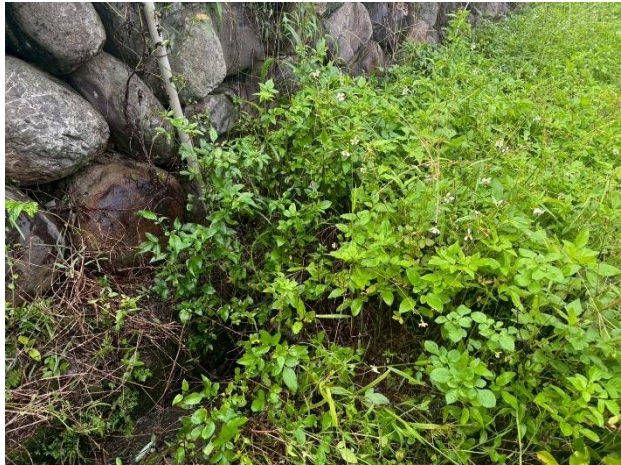
<p>(南投 114A06-01) 北圳幹線埔尾五支線 工區環境照</p> <p>工區二：</p>

現場勘查概述	照片及說明(棲地/物種等照片)
<p>1. 生態現況描述：</p> <p>工區一(北圳幹線埔尾五支線)：</p> <p>該工區位於私人農園範圍內，預計施作位置緊鄰一處砌石牆，其周邊因多年農田荒廢，現地多為雜草叢生及低矮灌叢覆蓋，植被結構鬆散且層次多樣，形成豐富的微棲地環境。此環境條件不僅為兩棲類與爬蟲類提供躲藏、覓食與避暑的場所，也為小型哺乳類提供暫時棲息與活動的庇護空間，因此該區具有一定的生態潛力與生物利用價值。</p> <p>工區二(北圳幹線埔尾八支線)：</p> <p>該工區位於北港村環村步道旁的一處私人農地內，取水口預計將直接延伸至北港溪排水幹線。初步現地研判，周邊受人為活動影響較明顯，但整體仍屬淺山環境，具備一定的自然植被結構與生態潛力。可為石虎、穿山甲等中小型哺乳動物提供潛在棲息地，尤其在樹木較為茂密的區域，可供牠們覓食、躲藏及活動提供適宜空間。預計施作位置周邊仍保有較原始的自然環境，現場可見多棵喬木，為野生動物提供掩蔽及活動通道。此外，工區內既有溝渠中尚保留積水，形成濕潤微棲地，符合本案關注植物石龍尾生長的棲地條件，也可能為水生或濕地依存生物提供暫時棲息場所。因此，整體工區雖位於部分人為活動區域，但仍具備一定的生態價值，在施作規劃與施工管理上需適度考量生物保護措施，以降低對野生動植物及其棲地的影響。</p> <p>工區三(南圳幹線九支線)：</p> <p>該工區位於台 21 線(玉山景觀公路水里至玉山線)沿線，施工範圍涵蓋既有的三面光溝渠，周邊環境以住宅區為主，且水溝對面即為平面道路，人為活動頻繁且干擾程度較高。本團隊與陪同現勘的 NGO 進行初步判斷，工區周邊未發現敏感物種或珍稀生物分布跡象，整體生態環境以受人為影響的半自然或改造型環境為主。因此，該施作區域對於野生動植物的潛在影響有限，對生態功能的干擾程度應屬低干擾，但未來施作過程中，仍建議保持基本的生態保護與施工注意事項，以避免對周邊環境造成不必要的附加壓力。</p>	<p>工區一：</p>

迴避：調整施工時間，迴避晨昏動物活動較旺盛時間段。

縮小：建議應縮小施工範圍(開挖之土坵區隔工區)，減少周圍棲地擾動。

減輕：施工便道使用既有農路，如需開設便道建議於設計圖面顯示。

減輕：工料堆放以裸露地或既有鄰近道路為物料暫置區。

補償：建議友善生態爬坡(友善爬坡、掛網)等措施加入工程設計。

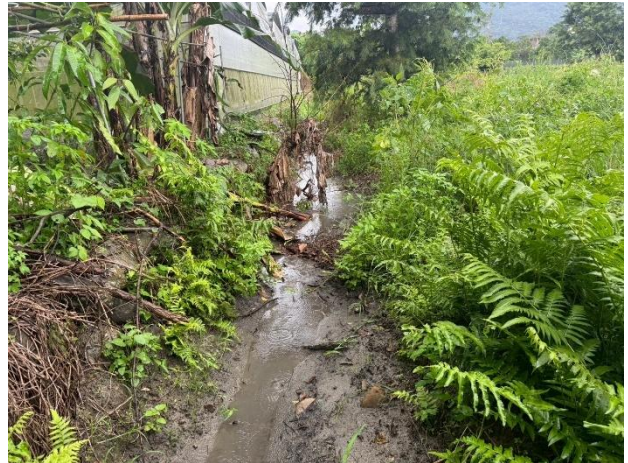
(南投 114A06-04)國姓圳幹線三支線 工區環境照

該工區周邊農用地面積廣闊，預計施作位置一側設有約 2 公尺高的砌石牆。由於周邊土地多年未進行耕作或種植作物，環境相對自然且保持較原始的植被狀態，既有土溝內仍有穩定的緩流水流，水源供應充足。工區附近植被以蕨類、大花咸豐草等矮灌叢為主，結構多樣且層次分明，形成豐富的微棲地環境。經本團隊初步研判，該工區可能為石虎、食蟹獐等中小型哺乳類提供潛在棲地，同時雜草叢和灌叢環境亦適合兩棲類、爬蟲類以及蜻蜓、蝶類等昆蟲活動與覓食。因此，整體工區屬於生物多樣性較高的區域，對野生動植物具有一定的生態價值，未來施作規劃中應考量保護既有自然棲地及減少對當地生物活動的干擾及增設生態友善措施，以維持區域生態功能的完整性。

迴避：調整施工時間，迴避晨昏動物活動較旺盛時間段。

縮小：建議應縮小施工範圍(開挖之土坵區隔工區)，減少周圍棲地擾動。

減輕：施工便道使用既有農路，如需開設便道建議於設計圖面顯示。

減輕：工料堆放以裸露地或既有鄰近道路為物料暫置區。

補償：建議友善生態爬坡(友善爬坡、掛網)等措施加入工程設計。

補償：建議於渠道上設置板橋，供石虎、食蟹獾等哺乳動物行走。

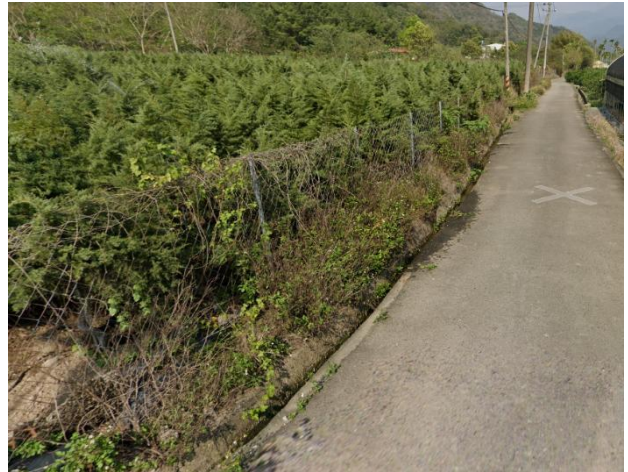
(南投 114A06-05) 北圳幹線埔尾六支線 工區環境照

該工區位於南投縣國姓鄉北港村，主要施作內容為既有小給溝渠修繕。現地周邊環境以民宅及私人農地為主，土地利用型態以人為活動為核心，整體環境多樣性相對單一。渠內水源尚清澈、流速緩慢，經現場勘查與環境檢視，渠內並未觀察到魚類、蝦蟹或其他顯著水域生物活動跡象，顯示該區水體主要具排水與灌溉功能，而非自然棲地型水域。綜合環境特性與生物利用狀況，該案工程對於關注物種及野生動植物之潛在影響相對有限。然而，仍建議在施工階段維持良好的工區圍設與水汙水防堵處理，避免施工廢水或土砂外洩影響周邊農地及下游水體環境，以兼顧基礎設施修繕與生態保全之平衡。

迴避：調整施工時間，迴避晨昏動物活動較旺盛時間段。

縮小：建議應縮小施工範圍(開挖之土坵區隔工區)，減少周圍棲地擾動。

減輕：工料堆放以裸露地或既有鄰近道路為物料暫置區。

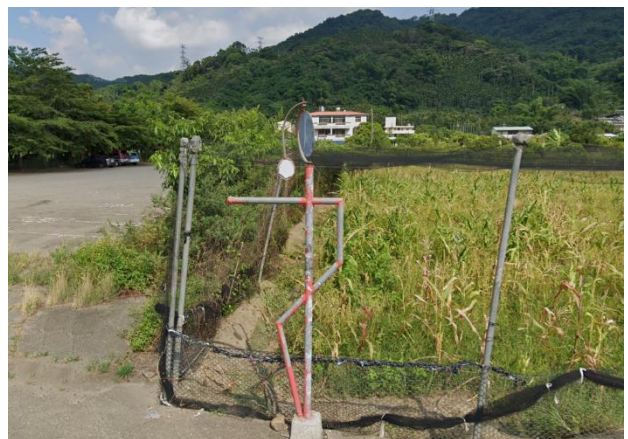
(南投 114A06-06)福龜十小給 工區環境照

該工區為「113 年度長流南支線等圳改善工程」之子案件延伸區域，位於台 14 線中潭公路旁，整體地勢平緩且鄰近主要交通幹道，周邊環境以農業利用為主。農田耕作型態以瓜果類與玉米等旱作作物為主，土地開闢、人為活動頻繁。工區左側現有一處閒置空地，經現地踏勘可見植被組成以一般草本及少量灌叢為主，植物相單一，缺乏層次結構，且環境較為乾燥，顯示該區之自然棲地特徵並不顯著。

然而，根據本團隊套疊生態敏感區及石虎分布資料之結果顯示，本案位於石虎重要棲地範圍內，表示在過去的監測或目擊紀錄中，該區域曾有石虎活動跡象。惟本工

區所在位置鄰近中潭公路，交通流量大，且周邊環境以耕地、民宅與道路為主，棲地破碎化程度高，遮蔽性與食物資源有限，並不具備石虎棲息、覓食或繁殖之條件。

經現勘觀察，雖然不排除石虎可能偶爾利用工區周邊農地或道路邊坡作為短暫通行路徑，以進行橫向移動或區域間連通，但該區屬於石虎活動範圍之邊緣地帶，而非其核心棲息環境。綜合判斷，本工區施作內容以既有渠道改善與整理為主，對野生動物之直接影響程度有限，整體生態影響程度較低。

迴避：調整施工時間，迴避晨昏動物活動較旺盛時間段。

縮小：建議應縮小施工範圍(開挖之土坵區隔工區)，減少周圍棲地擾動。

減輕：工料堆放以裸露地或既有鄰近道路為物料暫置區。

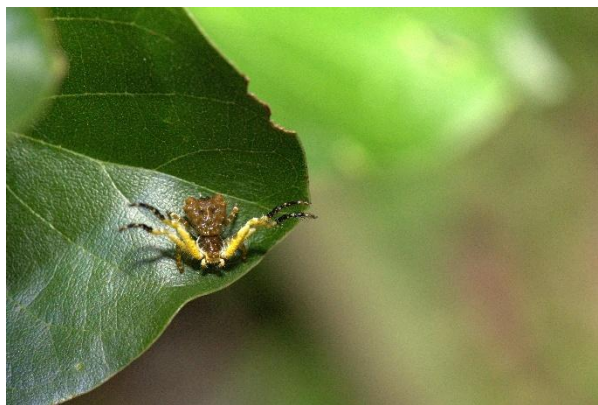
位置：北圳幹線埔尾五支線

陸域動物:錫蘭瘤蟹蛛(原生)

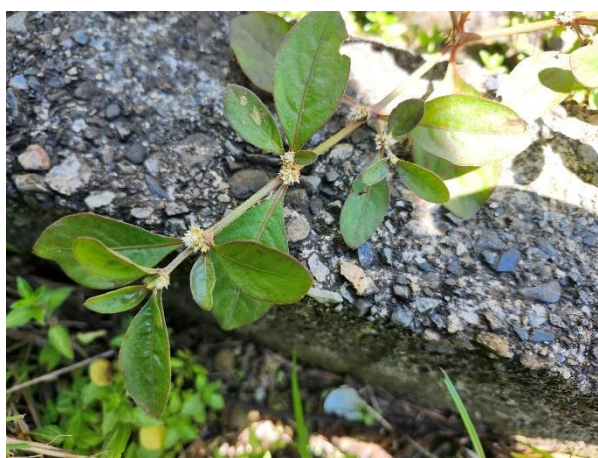
位置：北圳幹線埔尾五支線

陸域植物:毛蓮子草(外來)

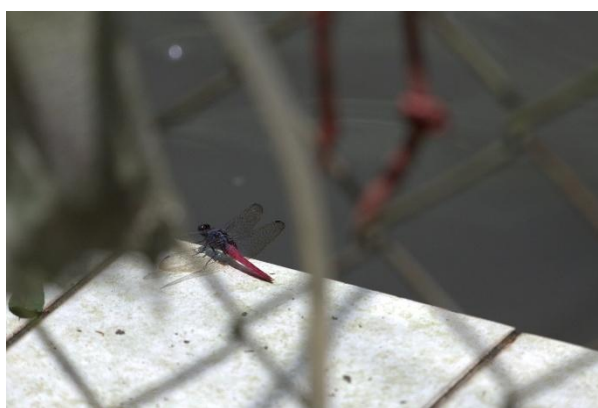
位置：北圳幹線埔尾八支線

本團隊於該處工區進行生物調查作業時，觀察發現溝渠範圍及其周邊環境呈現明顯之人為農業活動痕跡，包含農作物種植、除草及地表整理等行為，顯示該區為長期維持耕作管理之農業利用環境。由於環境條件以開闊、乾燥且人為干擾頻繁為主，故本次調查所記錄之動物種類以農田生態系中常見之物種為主，如兩棲類澤蛙、昆蟲類雙白蜻蜓及爬蟲類疣尾蠍虎等類群，顯示該區域之生物組成以具廣域適應性、耐擾動之常見物種為主要優勢群。

陸域動物:霜白蜻蜓(原生)

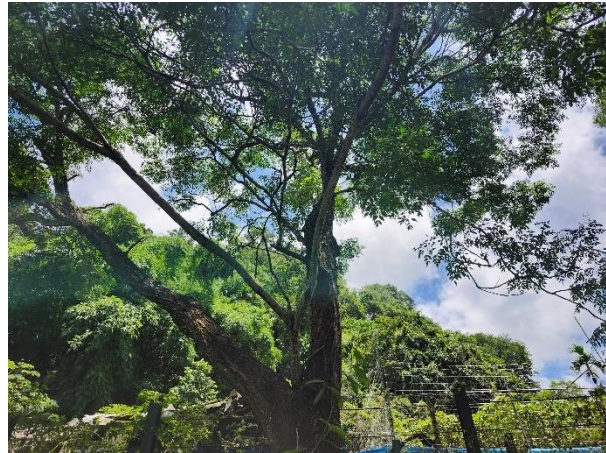
位置：北圳幹線埔尾八支線

植物相方面，則於工區周邊發現有多棵大型喬木分布，其中包含兩株具代表性的原生喬木苦楝。鑑於此情況，本團隊建議於工程進場前，針對施工廠商進行生態保育及樹木保護相關教育訓練，強調施工期間應避免對現地植被及周邊生態環境造成不必要之破壞與干擾。同時以明顯警示帶標示苦楝之位置，提醒施工人員於機具操作及材料堆置時保持安全距離，以確保樹木根系及土壤環境不受損害。此舉除可減少工程對自然環境之衝擊外，亦有助於維持工區周邊生態系統之完整性與後續棲地功能的延續。

陸域植物:苦楝(原生)

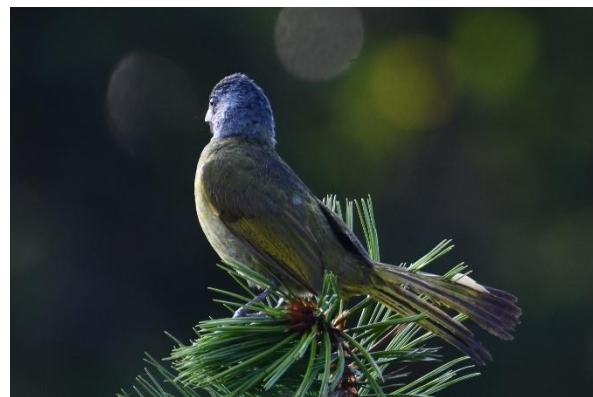
位置：國姓圳幹線三支線

調查結果顯示，該工區具一定的原生動物多樣性，現地記錄到鳥類白環鸚嘴鶇、紅嘴黑鶇、兩棲類澤蛙以及昆蟲類黃星天牛等物種，皆為中低海拔原生棲地中常見之代表性類群。植物相部分，以陰性植物過溝菜蕨為主，並伴隨大花咸豐草及牛筋草等常見草本植物，顯示該區仍保留一定程度的自然林下植被結構。

陸域動物:白環鸚嘴鶇(原生)

綜合而言，本工區之生物多樣性表現優於其他區段，棲地條件亦較具自然性，故本團隊建議將此區列為「高度生態敏感區域」，並於工程設計及施作階段採取生態友善措施，例如設置野生動物通道、維持原有林下植被、避免夜間高亮度照明及降低施工噪音等，以減輕對區域野生動物活動之干擾，確保生態系統穩定性與生物棲地連續性之維持。

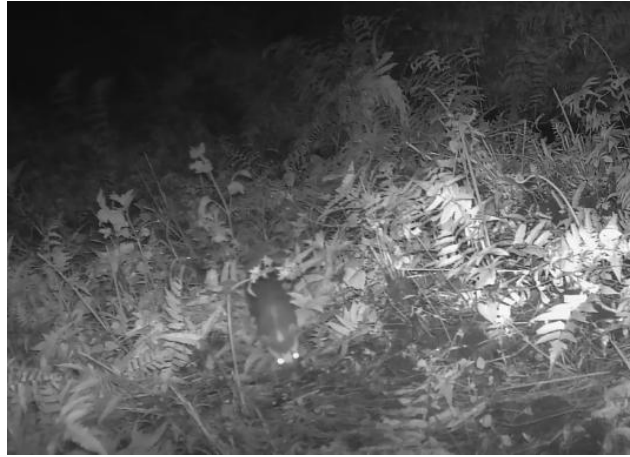
位置：國姓圳幹線三支線

此外，自動相機監測亦成功記錄到鼬獾、白鼻心及翠翼鳩等原生動物之活動影像，顯示該工區具良好的棲地連續性與食物資源條件，能支撐中小型哺乳類與鳥類族群的穩定活動。雖本次未拍攝到石虎或其活動跡象，但基於現地仍保有自然林相、原始土溝及農林交錯地景等特徵，推測該區域仍具石虎短期覓食或通行之可能。

陸域動物:鼬獾(原生)

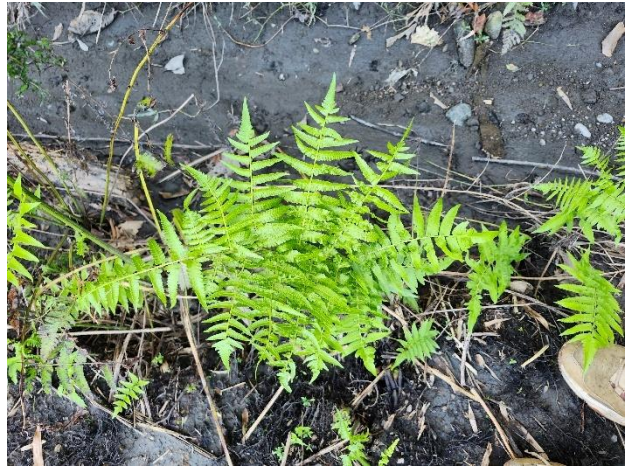
位置：國姓圳幹線三支線

陸域植物:過溝菜蕨(原生)

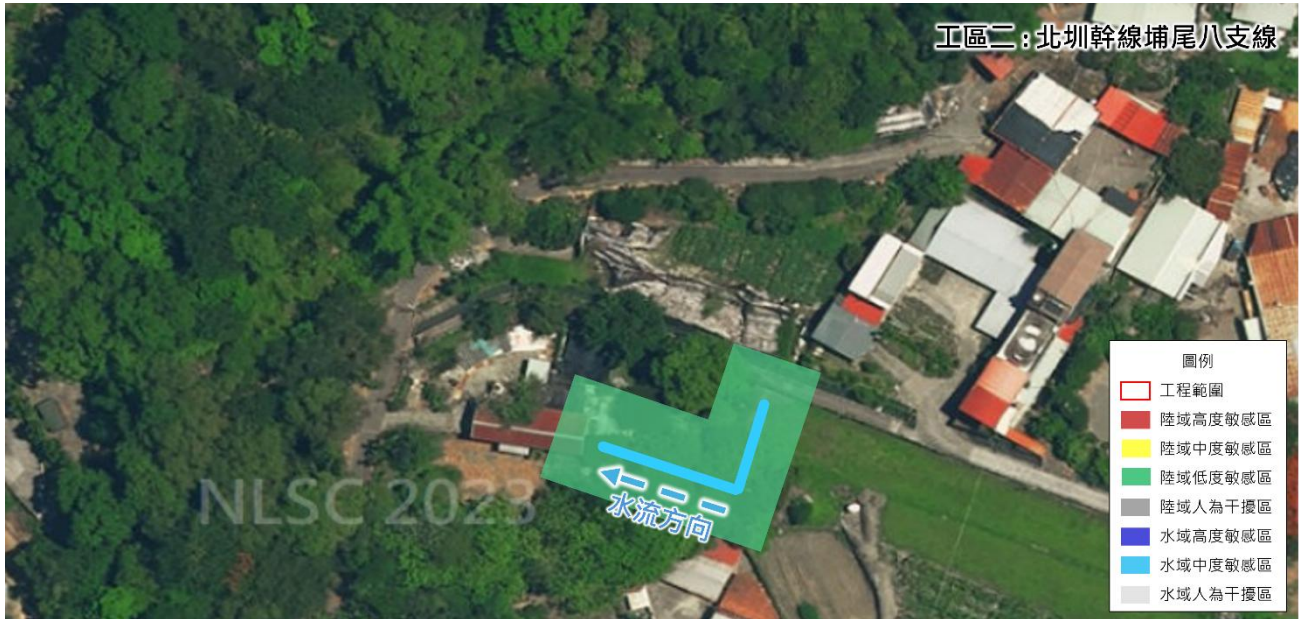
2.1 生態關注區域圖：

生態議題或生態保全對象	生態影響預測	生態保育對策
石虎(I,NEN)	工區周遭極有可能有石虎活動，施工中若石虎誤入將可能造成受傷危險。	工程應限縮並標示工區，以警示帶等設施明確劃設施作範圍，避免施作擴大擾動工區以外的環境，盡量縮小施作範圍，且應避免晨昏活動高峰時段施工，將對周圍棲地的擾動降至最低。
石龍尾(NEN)	石龍尾生長範圍小，且極需仰賴渠內底泥作為根系生長之空間，工程若開挖將導致族群直接消失。	標示石龍尾生長區域，工程施作時進行迴避，保留其原生族群。若工程勢必會影響關注植物，則與主辦機關討論，執行植物移置方案，確保族群不至於因工程破壞而族群區域減絕。
台灣紅豆樹(NVU)	工程施作時，若機具直接將喬木移除或不慎誤傷，將直接影響其存活率。	標示台灣紅豆樹生長區域，工程施作時進行迴避，保留其原生族群。若工程勢必會影響關注植物，則與主辦機關討論，執行喬木移置方案，確保族群不至於因工程破壞而族群區域減絕。

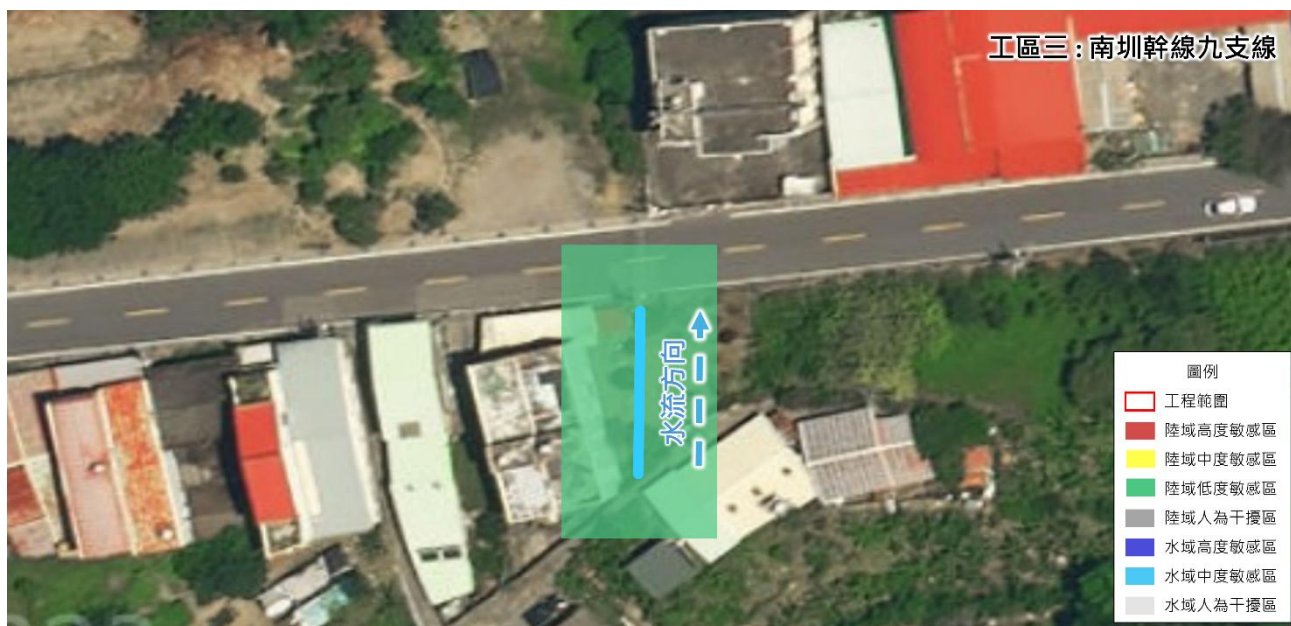
1.1 生態關注區域圖：

生態議題或生態保全對象	生態影響預測	生態保育對策
石虎(I,NEN)	工區周遭極有可能有石虎活動，施工中若石虎誤入將可能造成受傷危險。	工程應限縮並標示工區，以警示帶等設施明確劃設施作範圍，避免施作擴大擾動工區以外的環境，盡量縮小施作範圍，且應避免晨昏活動高峰時段施工，將對周圍棲地的擾動降至最低。
石龍尾(NEN)	石龍尾生長範圍小，且極需仰賴渠內底泥作為根系生長之空間，工程若開挖將導致族群直接消失。	標示石龍尾生長區域，工程施作時進行迴避，保留其原生族群。若工程勢必會影響關注植物，則與主辦機關討論，執行植物移置方案，確保族群不至於因工程破壞而族群區域滅絕。

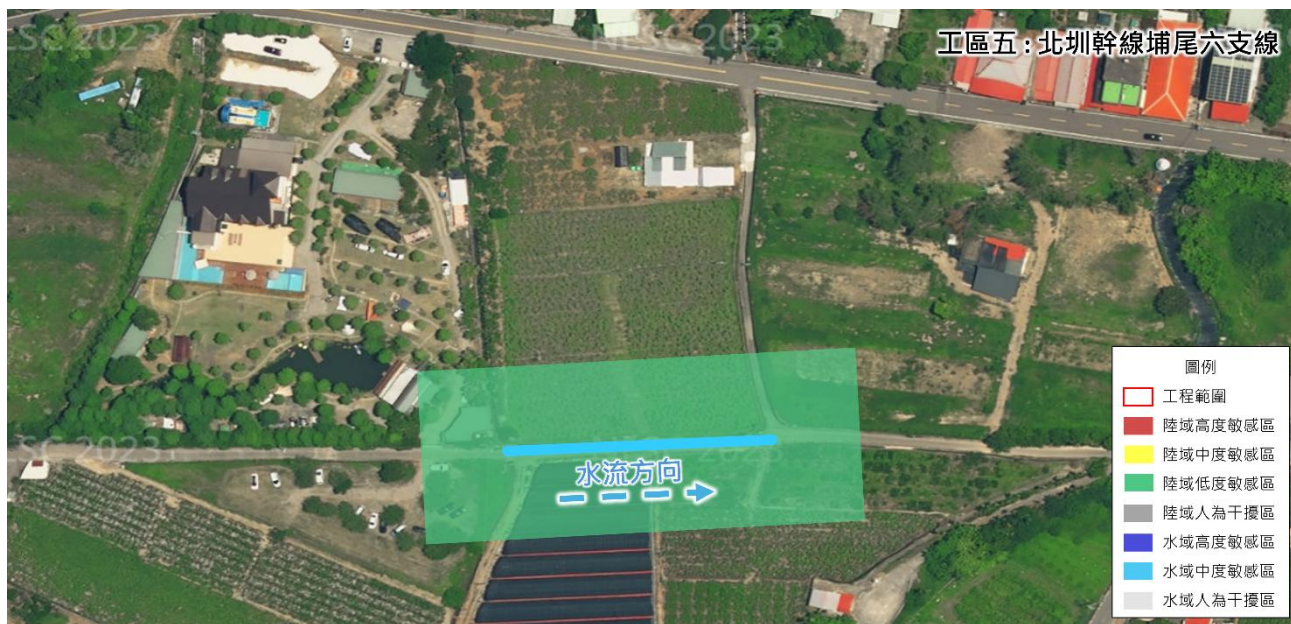
1.1 生態關注區域圖：

生態議題或生態保全對象	生態影響預測	生態保育對策
石虎(I,NEN)	工區周遭極有可能有石虎活動，施工中若石虎誤入將可能造成受傷危險。	工程應限縮並標示工區，以警示帶等設施明確劃設施作範圍，避免施作擴大擾動工區以外的環境，盡量縮小施作範圍，且應避免晨昏活動高峰時段施工，將對周圍棲地的擾動降至最低。

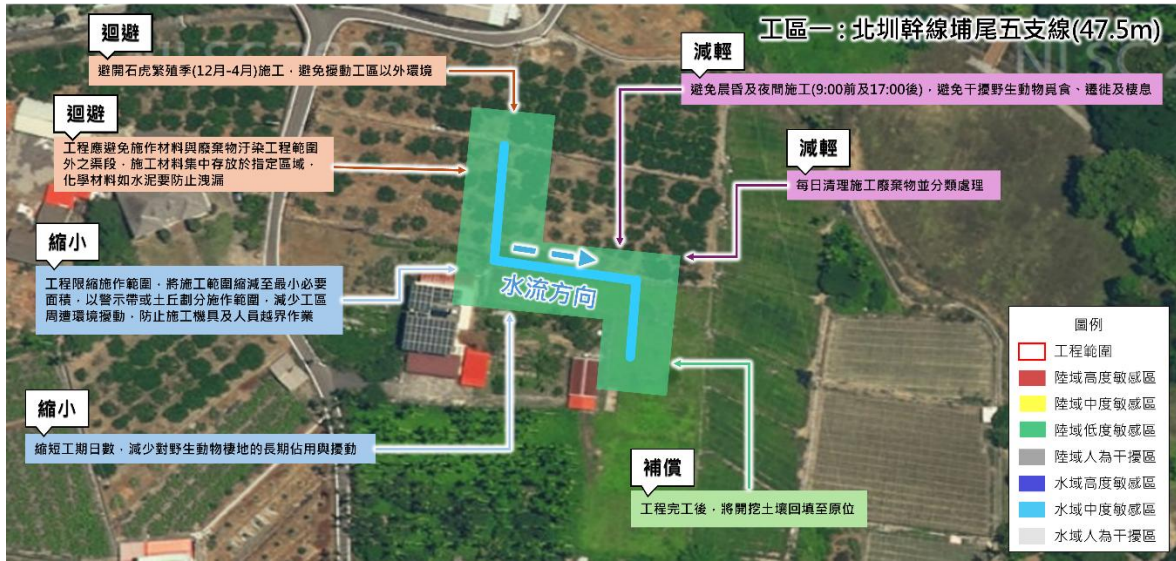
工區一：

日期	事項	辦理內容摘要
114年6月18日	現場勘查	確認工區範圍以及周遭環境。該工區為既有溝渠修繕，周邊多為荒地，部分區塊種植檸檬、水梨等作物。
114年8月6-8日	物種補充調查	該工區因天氣相對乾燥，周遭環境亦以農耕地及草生地為主，導致所紀錄之生物種類與數量相對偏少。主要以錫蘭瘤蟹蛛、中華褐金龜及花蘆蜂等無脊椎類為優勢類群。除此之外，於夜間調查過程中曾聽見山羌之鳴叫聲，顯示該區域仍具有一定的哺乳類活動跡象。
114年10月14日	規劃設計階段說明會	本團隊於南投管理處國姓工作站辦理地方說明會，說明本案之調查結果與保育措施，並與主辦機關進行討論與確認。

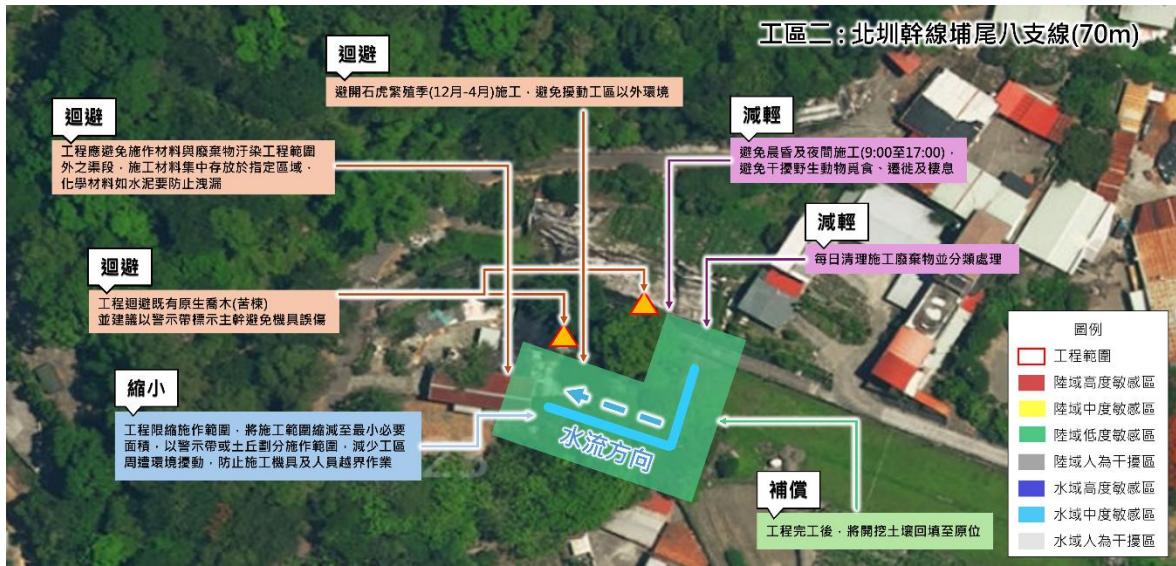
工區二：

日期	事項	辦理內容摘要
114年6月18日	現場勘查	取水口預計直接延伸至北港溪排水幹線，工區周邊初步研判為人為活動區域。周邊為淺山環境，可能是石虎、穿山甲等哺乳動物之潛在棲地，預計施作位置周邊環境較原始，有多棵喬木，另發現既有溝內尚有積水，符合關注植物石龍尾生長條件棲地。
114年8月6-8日	物種補充調查	本次調查所記錄之動物種類以農田生態系中常見之物種為主，如兩棲類澤蛙、昆蟲類雙白蜻蜓及爬蟲類疣尾蠍虎等陸域動物，顯示該區域之生物組成以具廣域適應性、耐擾動之常見物種為主要優勢群。植物相方面，則於工區周邊發現有多棵大型喬木分布，其中包含兩株具代表性的原生喬木苦楝。鑑於此情況，本團隊建議於工程進場前，針對施工廠商進行生態保育及樹木保護相關教育訓練，強調施工期間應避免對現地植被及周邊生態環境造成不必要之破壞與干擾。
114年10月14日	規劃設計階段說明會	本團隊於南投管理處國姓工作站辦理地方說明會，說明本案之調查結果與保育措施，並與主辦機關進行討論與確認。

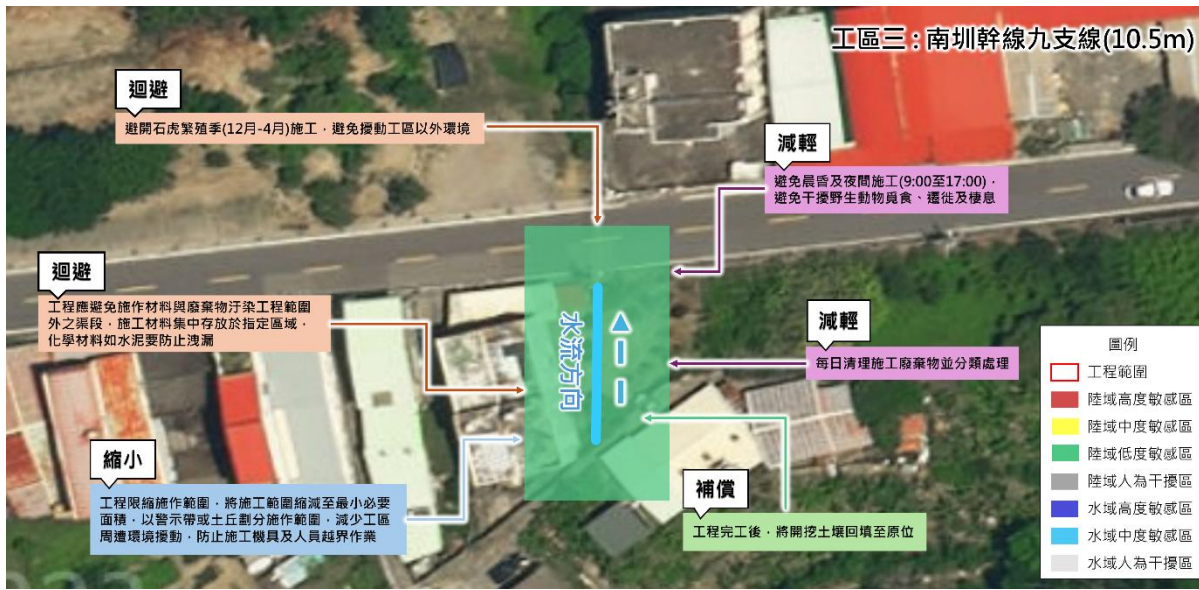
工區三：

日期	事項	辦理內容摘要
114年6月18日	現場勘查	該工區位於台21線(玉山景觀公路水里玉山線)旁之既有三面光溝渠，周邊多為住家，且水溝正對面即平面道路，人為活動頻度高。
114年10月15日	規設階段說明會	本團隊於南投管理處國姓工作站辦理地方說明會，說明本案之調查結果與保育措施，並與主辦機關進行討論與確認。
