規劃設計階段

D-1 團隊名單			填寫單位		
			主辦生態團隊		
工程名稱	北圳圳路復興工程				
填表人員 (單位/職稱)	林■■■■ 台灣水資源與農業研究院/研究專員	填表日期	115年01月20日		
主辦機關： <u>農業部農田水利署南投管理處</u>					
職稱	姓名	學歷	專業資歷	負責工作	專長
工務組長	林■■■■	-	26年	計畫負責人	土木、水利工程
設計股長	邱■■■■	-	16年	計畫統籌	土木、水利工程
站長	李■■■■	國立中興大學 水土保持碩士	19年	維護管理、 地方協調	土木、水利工程
工程員	黃■■■■	國立中興大學 土木工程學系碩士	8年	工程發包訂約、 變更設計會勘、 修正變更設計預 算書複核、工程 估驗款複核、決 算書複核、工程 測量繪圖、設計 監工	土木水利
主辦生態團隊： <u>台灣水資源與農業研究院</u>					
職稱	姓名	學歷	專業資歷	負責工作	專長
所長	紀■■■■	國立嘉義大學森林暨 自然保育 碩士	10年	生態檢核作業督 導、生態工作會 議主持	森林經營、遙感探測技 術、樣區調查與規劃
研究專員	林■■■■	國立中興大學 生命科學系碩士	2年	生態檢核調查、 研擬保育措施	兩生類動物學、動物行 為學、野外生物調查
研究專員	曲■■■■	國立臺灣海洋大學海洋 環境與生態研究所碩士	2年	生態檢核調查作 業、表單填寫	珊瑚礁生態學、魚類 學、生態插圖設計
設計單位： <u>農業部農田水利署南投管理處</u>					
職稱	姓名	學歷	專業資歷	負責工作	專長
站長	李■■■■	國立中興大學 水土保持碩士	19年	維護管理、 地方協調	土木、水利工程
設計股長	邱■■■■	-	16年	計畫統籌	土木、水利工程
設計生態團隊： <u>台灣水資源與農業研究院</u>

D-2 工區生態資料蒐集成果更新		填寫單位
		設計單位

D-3 現勘調查紀錄表			填寫單位
			設計單位
現勘日期	114 年 10 月 23 日 114 年 11 月 27-28 日	填表人/ 生態團隊	林■■■ 研究專員 台灣水資源與農業研究院
現勘地點 (坐標 TWD97)	地點：南投縣，國姓鄉 X 座標：242197, Y 座標：2661918 X 座標：240895, Y 座標：2661893	工程名稱	北圳圳路復興工程
現場勘查概述		照片及說明(棲地/物種等照片)	
<p>生態現況描述：</p> <p>(記錄工程影響範圍內水陸域生態或棲地環境現況)</p> <p>1. 北圳步道前段：</p> <p><u>一、區位與環境現況</u></p> <p>北圳步道終點區段之沿線環境呈現單側聚落、單側水域之空間配置。步道前段右側多為一般住家，屬人為開發使用區，建築物緊鄰道路邊界；左側則為北圳流路，圳路長年有水，

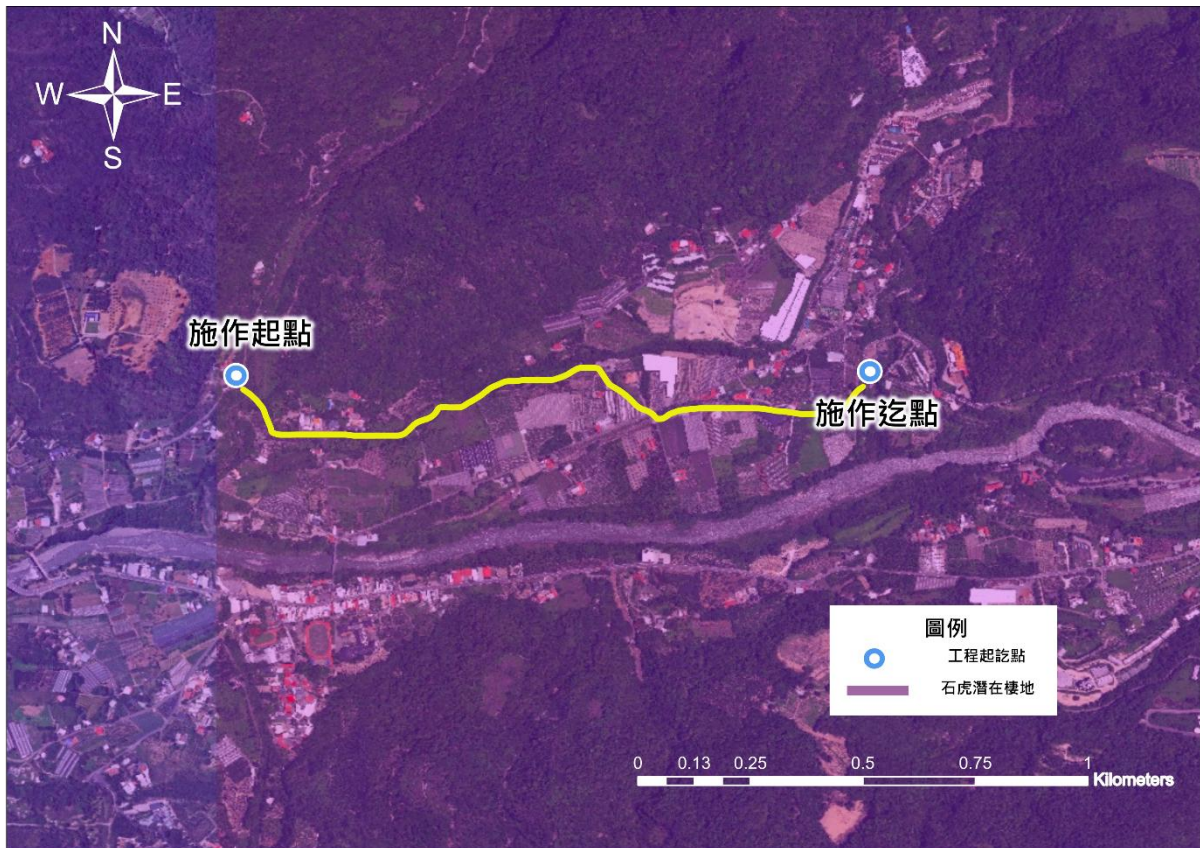
114CR102-北圳步道敏感區圖層套疊結果

經本團隊透過 ArcGIS 系統以本案工程位置套疊「生態敏感區」相關圖層結果，本案兩件工區皆落於石虎潛在棲地、石虎重要棲地等農田水利署生態檢核給定之「生態敏感區」圖層中。

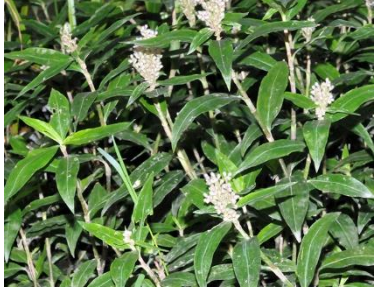
<p>蔓萇荷(NVU)/ 周邊草本灌叢</p>	<p>台灣是個地質年輕、脆弱的高山島，大部分地區終年潮濕，在地震的搖動，颱風、重雨的沖刷下，土石流堆積出低海拔處處的濕地，提供了濕生植物可以落腳生存的空間。亞洲熱帶地區廣泛分布的蔓萇荷是其中具有代表性的種類，從北到南、從東到西，她廣泛散布於台灣低海拔地區稍有遮蔭的濕地。</p>

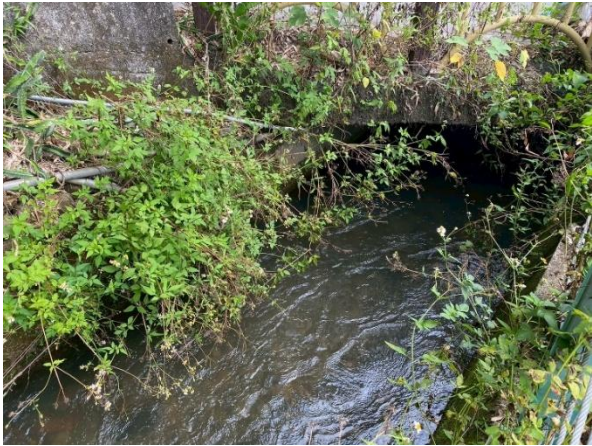
<p>(南投 114CR102) 北圳步道起點周邊環境照 步道旁北圳水流豐沛，可見白痣珈蟪等蜻蛉類昆蟲</p>

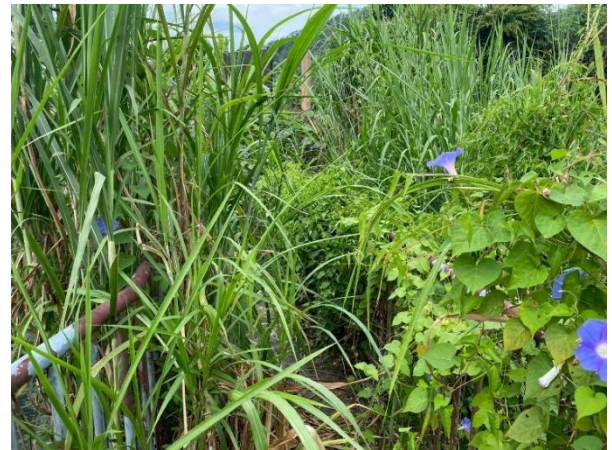
(南投 114CR102) 北圳橋木棧道環境照
行進路線禾本科植物、牽牛花雜亂叢生

〔減輕〕防止木棧道廢料掉落至至周邊水域污染水質

〔減輕〕每日清理施工廢棄物並分類處理

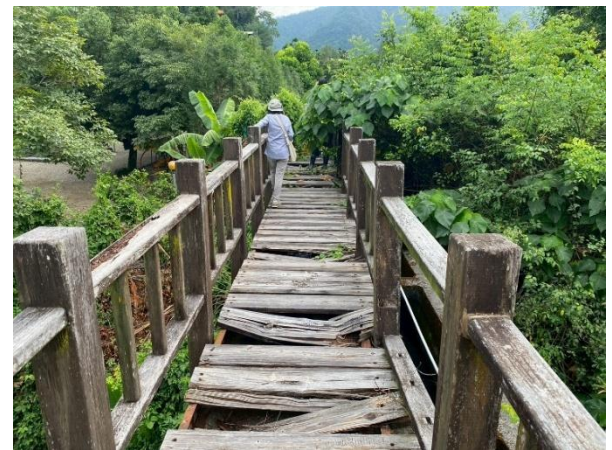
(南投 114CR102) 北圳橋木棧道環境照

且步道鄰近人為活動區域，雖平時人車不多，但銜接之步道仍可能引導野生物動物至平面道路而有路殺情況發生。北圳橋木棧道部分，屆時施作之廢料及土石可能會掉落至橋下之北圳流路，進而影響水質，造成汙染。

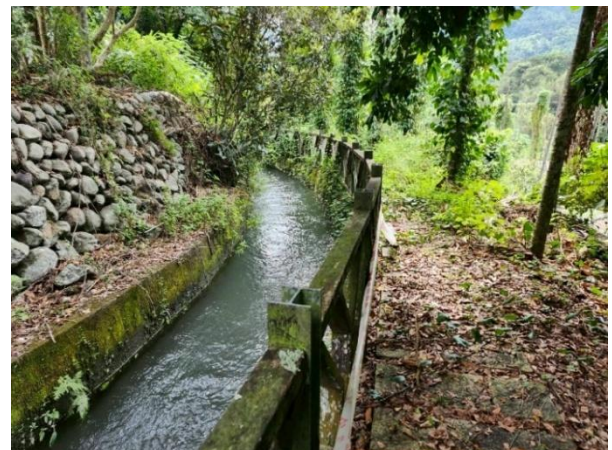
4. 本區段為銜接前段木棧道之既有水泥步道，周邊環境因長期缺乏維護而禾本科雜草大量叢生，部分區段植被甚至延伸至步道邊緣，造成通行空間狹窄，視線受阻，增加行人行走的不便與潛在風險。步道沿線亦可見多處大型倒木橫置或傾伏於步道兩側，不僅影響步道連續性，也增加絆倒及受傷的可能性。步道旁護欄雖整體結構尚屬穩固，立柱與主體仍能提供一定支撐，但其木製橫桿及支撐構件已有明顯蛀蝕、裂縫與脆化，部分區段呈鬆動或破損狀態，防護效果不足。綜合現地觀察，本區段雖仍可通行，但因雜草叢生、倒木阻礙及護欄老化等因素，整體安全性及通行便利性均已明顯降低，一般民眾不易深入使用，步道環境亦顯得凌亂且受限。

(南投 114CR102) 北圳步道迄點環境照
周邊環境因多年未維護，步道兩側雜草叢生，護欄以生鏽且漆面脫落。

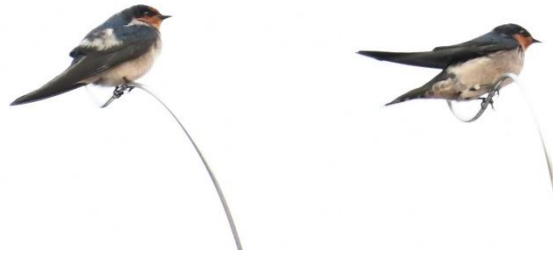
位置：北圳步道 C 段

陸域動物:洋燕(NNT)

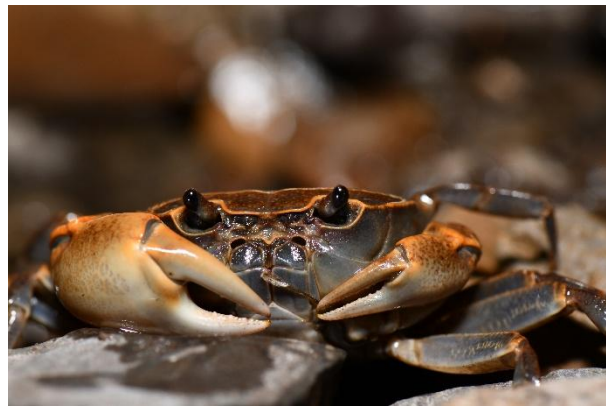
位置：北圳步道 C 段

陸域動物:黃綠澤蟹(原生)

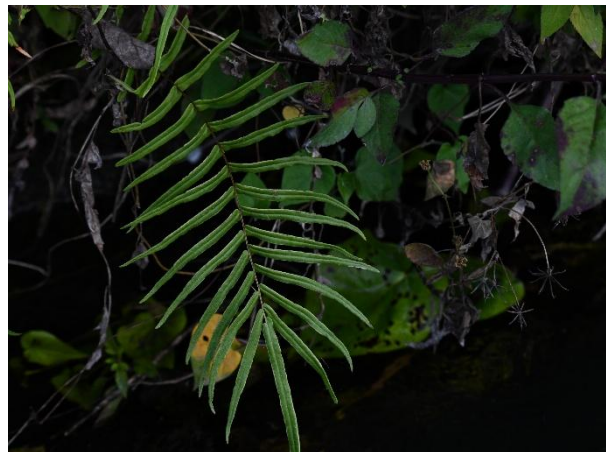
位置：北圳步道 A 段

陸域植物: 鱗蓋鳳尾蕨(原生)

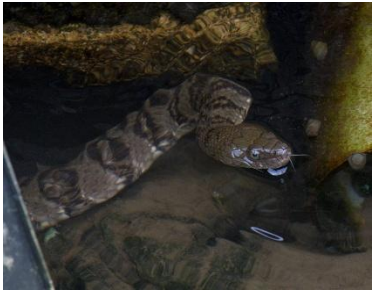
<p>白腹游蛇(NNT) 台農院拍攝</p>	<p>1.保育策略 <input checked="" type="checkbox"/>迴避 <input checked="" type="checkbox"/>縮小 <input checked="" type="checkbox"/>減輕 <input type="checkbox"/>補償</p> <p>2.保育原則</p> <p>〔迴避〕機具及工料堆放避免放置保留範圍附近</p> <p>〔縮小〕縮短工期日數，減少棲地的擾動</p> <p>〔減輕〕防止污水排放至周邊水域污染水質</p> <p>〔減輕〕工料就地取材</p> <p>〔減輕〕設置生態池(沉砂池)，營造水域棲息及繁殖場所</p> <p>3.保育措施：</p> <p>〔迴避〕機具及工料堆放避免放置保留範圍附近</p> <p>〔縮小〕工程限縮施作範圍，將施工範圍縮減至最小必要面積，以警示帶或土丘劃分施作範圍，減少工區周遭環境擾動，防止施工機具及人員越界作業。</p> <p>〔縮小〕縮短工期日數，減少對野生動物棲地的長期佔用與擾動</p> <p>〔減輕〕防止木棧道廢料掉落至至周邊水域污染水質</p> <p>〔減輕〕每日清理施工廢棄物並分類處理</p>	<p><input checked="" type="checkbox"/> 納入工程計畫方案</p> <p><input type="checkbox"/> 未納入，原因：___</p>
