規劃設計階段

D-2 工區生態資料蒐集成果更新

D-3 現勘調查紀錄表

大石股圳幹線等強化工程

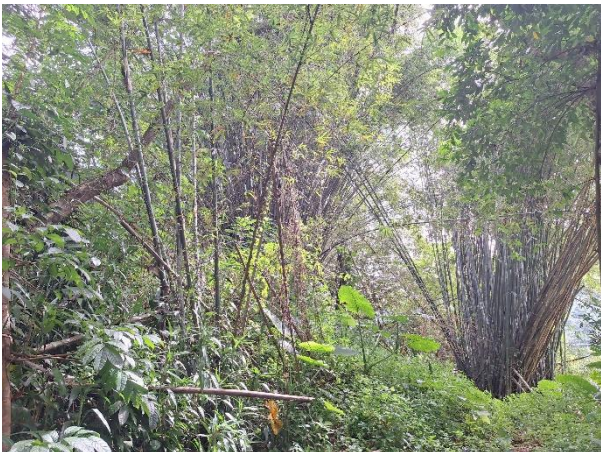
棲地照片 1-竹林次生林

日期：113 年 11 月 4 日

位置：大石股幹線之一

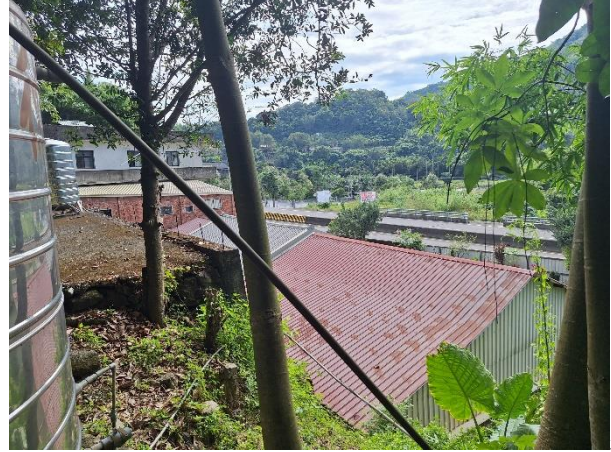
地照片 2-私人房舍

日期：113 年 11 月 4 日

位置：大石股幹線之一

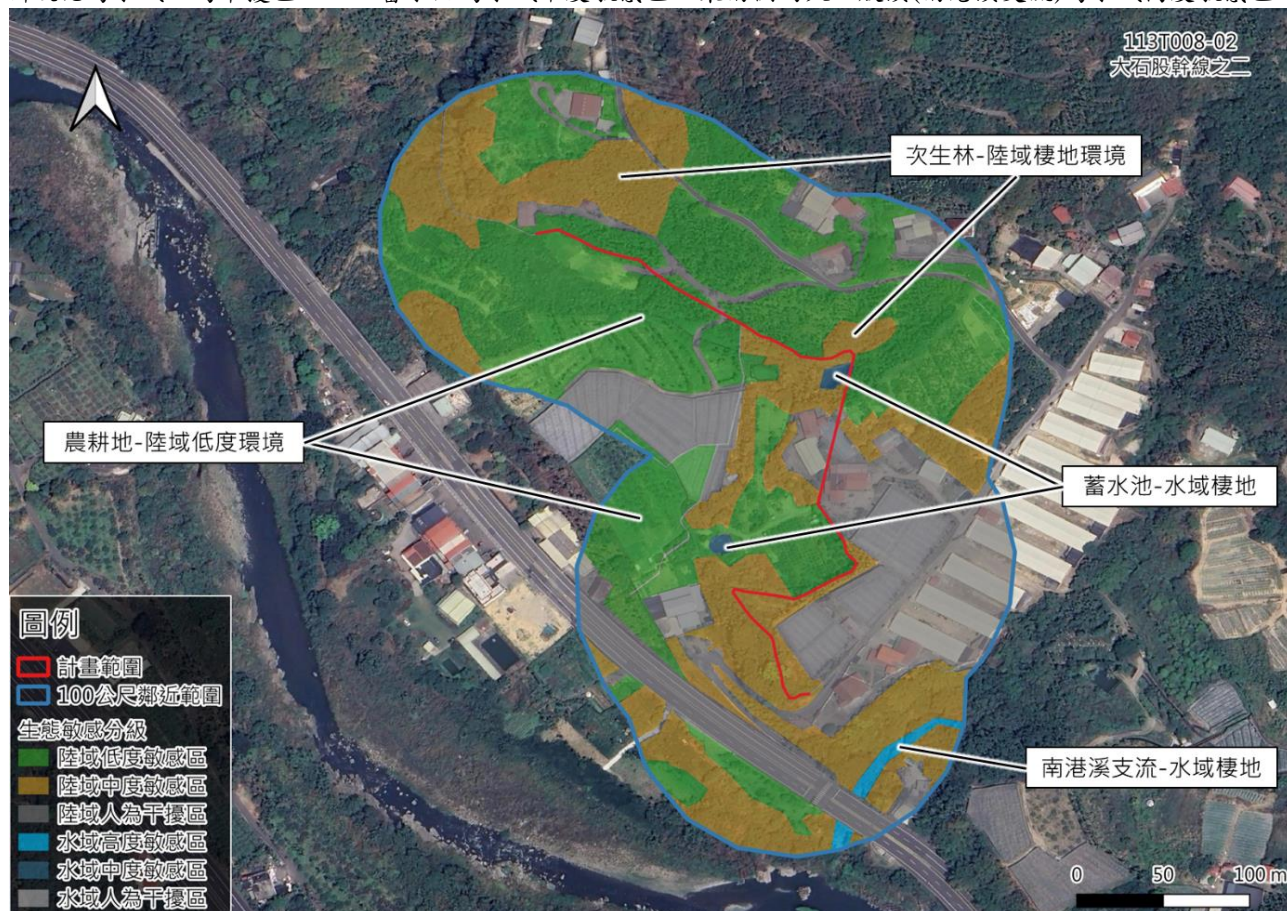
工區 2-大石股幹線之二計畫範圍周邊的次生林，評估屬陸域中度敏感區；農耕地及受人為擾動較裸露、低矮之草生地環境評估屬陸域低度敏感區；既有省道道路、私人住宅等人工建物區域則屬陸域人為干擾區，既有水圳設施為水域人為干擾區，人工蓄水池為水域中度敏感區，東南側的大石股溪(南港溪支流)為水域高度敏感區。
