# 核定階段

P-3 現勘紀錄表		主辦機關	主辦生態團隊
		設計單位	設計生態團隊
		監造單位	監造生態團隊
		營造單位	營造生態團隊
現勘日期	113 年 11 月 4 日	填表人/ 主辦生態團隊	張芝琳 揚林環境生態有限公司/執行長
現勘地點 (座標 TWD97)	溪埧排水東園 1 圳支線 2 分線 3-2 小給(113T004-01) 起點 X : <u>212849</u> Y : <u>2664413</u> 終點 X : <u>212723</u> Y : <u>2664304</u> 溪埧排水 20-2 小排(113T004-02) 起點 X : <u>212815</u> Y : <u>2663404</u> 終點 X : <u>212715</u> Y : <u>2663200</u> 阿罩霧第二幹線喀哩 2 號埤支線 1 分線 4 小給(113T004-03) 起點 X : <u>215040</u> Y : <u>2660339</u> 終點 X : <u>215000</u> Y : <u>2660487</u> 溪埧排水螺潭 1 中排 1 分線 (113T004-04) 起點 X : 213037 Y : 2663264 終點 X : 213044 Y : 2663210 阿罩霧第三幹線 1 支線 3 分線 1-1 小給(113T004-05) 起點 X : 214451 Y : 2661035 終點 X : 214423 Y : 2661111	工程名稱	溪埧排水東園 1 圳支線 2 分線 3-2 小給等圳強化工程
現場勘查概述		照片及說明(棲地/物種等照片)

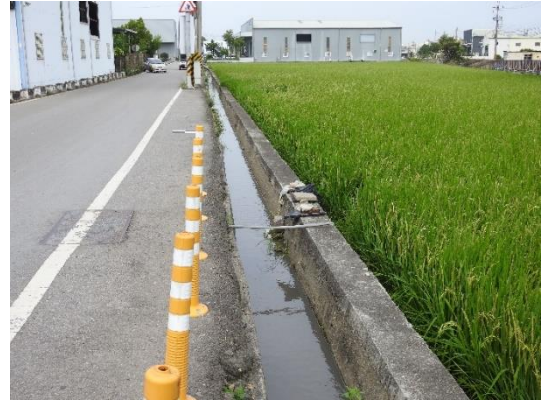
建物等，植被以農田鄉間植物與人工栽植的植物居多。農耕地以稻米為主，田埂上有空心蓮子草、尖瓣花、千金草散生；道路周邊紀錄有倒刺狗尾草、大花咸豐草、大黍等；建物周邊紀錄有桂花、龍眼等。現勘時紀錄褐頭鷓鴣於稻米上停棲，白尾八哥、麻雀、珠頸斑鳩於電線上停棲，白鵲鴿及黑領椋鳥於溝渠內活動。

溪埤排水 20-2 小排環境現況

本案工程兩工區之預計施作工程內容多在既有構造物上，並未有大量棲地改變之規劃，為施工過程仍會造成野生動物趨避及環境品質暫時性劣化。建議限制施工範圍及加強環境保護措施(如定期灑水、廢棄物集中處理等)。

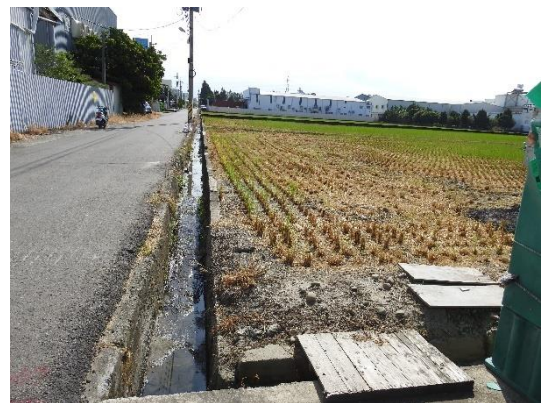
計畫範圍周遭主要環境類型包括農耕地、道路、建物等，植被以農田鄉間植物與人工栽植的植物居多。農耕地以稻米為主，田埂上有斷節莎、水荳菜、牛筋草散生，溝渠內紀錄有水蘊草；道路周邊紀錄有煉莢豆、長柄菊、孟仁草等；建物周邊紀錄有麻棟、蘭嶼羅漢松、臺灣五葉松等。現勘時紀錄白尾八哥、洋燕、麻雀於電線及樹梢上停棲。

阿罩霧第二幹線喀哩2號埤支線1分線4小給環境現況

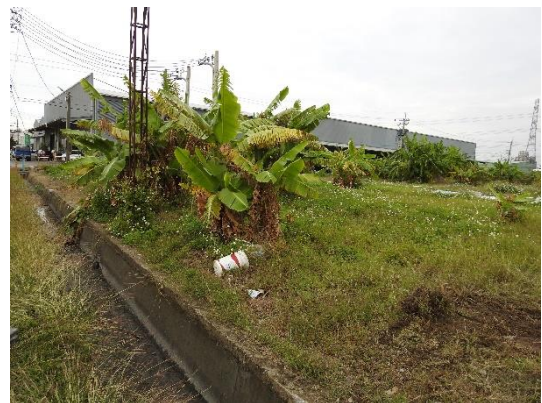
計畫範圍周遭主要環境類型包括農耕地、道路、建物等，植被以農田鄉間植物與人工栽植的植物居多。農耕地以稻米為主，田埂上有大花咸豐草、狗牙根、牛筋草散生；道路周邊紀錄有煉莢豆、長柄菊、蒺藜草等；建物周邊紀錄有矮仙丹、芒果、樹葡萄等。現勘時紀錄白尾八哥、洋燕、麻雀於電線及樹梢上停棲。

溪埤排水螺潭1中排1分線環境現況

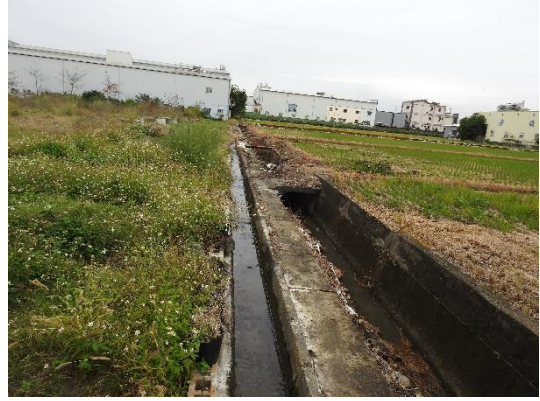
計畫範圍周遭主要環境類型包括農耕地、道路、建物等，植被以農田鄉間植物與人工栽植的植物居多。農耕地以稻米為主，田埂上有鱧腸、芒稈、雙花草散生；道路周邊紀錄有煉莢豆、大花咸豐草、倒刺狗尾草等；建物周邊紀錄有桂花、九重葛、月橘等。現勘時紀錄白尾八哥、洋燕、褐頭鷓鴣於電線及灌叢上停棲。

阿罩霧第三幹線 1 支線 3 分線 1-1 小給環境現況
