核定階段

P-3 現勘紀錄表			主辦機關	主辦生態團隊
			設計單位	設計生態團隊
			監造單位	監造生態團隊
			營造單位	營造生態團隊
現勘日期	113 年 11 月 19 日	填表人/ 主辦生態團隊	張芝琳 揚林環境生態有限公司/執行長	
現勘地點 (座標 TWD97)	西汴圳支線_0+963~1+031 強化工程 起點: 218574, 2659199 終點: 218506, 2659199 下埤圳支線強化工程 起點: 216487, 2662900 終點: 216457, 2662935 四德一號埤圳支線強化工程 起點: 216343, 2661285 終點: 216019, 2661717 南勢補助圳 1 分線 5 小給強 化工程 起點: 217662, 2657957 終點: 217462, 2658158 興台中排 3 小排強化工程 起點: 217489, 2658138 終點: 217515, 2658090 四德二號埤圳支線強化工程 起點: 215344, 2662256 終點: 215451, 2662263 橫圳補助圳支線 2 分線 2-4-1-3 小給強 化工程 起點: 215400, 2659704 終點: 215510, 2659756 草湖溪 1 中排強化工程 起點: 217947, 2662521 終點: 217950, 2662497 番仔圳支線 1 分線強化工程 起點: 218686, 2657528 終點: 218679, 2657544 四股圳支線 1 小給強化工程 起點: 215661, 2658696 終點: 215594, 2658743 南門一圳分線 3-1-4 小給強化工程 起點: 216772, 2659292 終點: 216730, 2659305	工程名稱	四德一號埤圳支線等圳強化工程

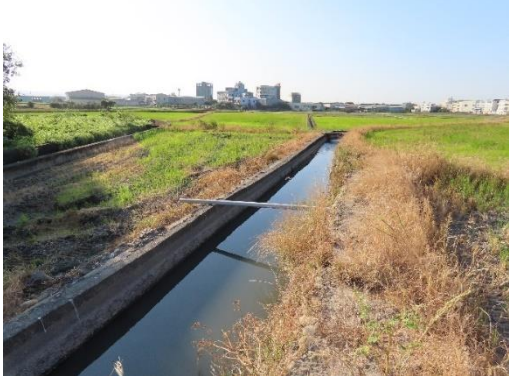
現場勘查概述	照片及說明(棲地/物種等照片)
<p>1. 生態現況描述：</p> <p>(記錄工程影響範圍內水陸域生態或棲地環境現況)</p> <p>四德一號埤圳支線工區周邊陸域棲地環境類型主要為農耕地、建物、道路等，植被以農田鄉間植物與人工栽植的植物居多。農耕地以稻米為主，及周邊植被記錄有大花咸豐草、野萵菜、紅辣蓼、構樹、香蕉、水柳、小花蔓澤蘭等。圳路水域型態為淺流，底質型態為泥質，圳路排水主要以混凝土構成。</p> <p>四德二號埤圳支線工區周邊陸域棲地環境類型主要為農耕地、建物、道路等，植被以農田鄉間植物與人工栽植的植物居多。農耕地以稻米為主，及周邊植被記錄有大花咸豐草、野萵菜、孟仁草、構樹、香蕉、早苗蓼、細葉水丁香等。圳路水域型態為淺流，底質型態為泥質，圳路排水主要以混凝土構成。</p> <p>下埤圳支線支線工區周邊陸域棲地環境類型主要為農耕地、建物、道路等，植被以農田鄉間植物與人工栽植的植物居多。農耕地以稻米、番茄為主，及周邊植被記錄有龍眼、野萵菜、油菜、九層塔、香蕉、向日葵、大波斯菊等。圳路水域型態為淺流，底質型態為泥質，圳路排水主要以混凝土構成。</p> <p>南門一圳分線 3-1-4 小給工區周邊陸域棲地環境類型主要為農耕地、建物、道路等，植被以農田鄉間植物與人工栽植的植物居多。農耕地以稻米為主，及周邊植被記錄有檉樹、木瓜、甘藷、血桐、香蕉、玉米等。圳路水域型態為淺流，底質型態為泥質，圳路排水主要以混凝土構成。</p>

<p>四德一號埤圳支線工區周邊陸域棲地環境</p>

建議迴避工區旁之既有喬木，以減輕對周遭環境影響，施工便道以既有道路或裸露地為主，或優先使用人為活動區、草生地等，完工後復原受擾動環境至自然狀態，維持工區及周邊整潔，剩餘混凝土、廢土、廢棄物、垃圾等生活與工程廢棄物應妥善回收處理，以避免野生動物誤食或誤入，限縮工程擾動範圍，並設置施工圍籬及設置相關臨時材料堆置區於既有道路或裸露地，以減輕對周遭環境影響，設置麻繩通道，避免小型動物受困於圳路內。

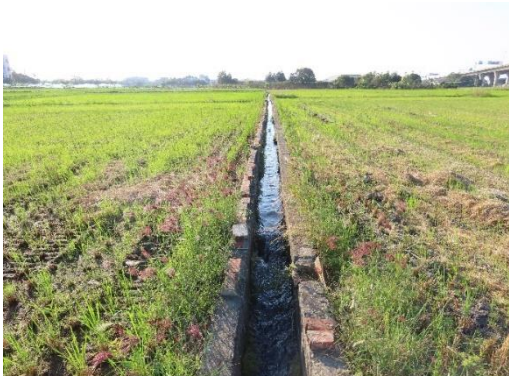
<p>四德二號埤圳支線工區周邊陸域棲地環境</p>

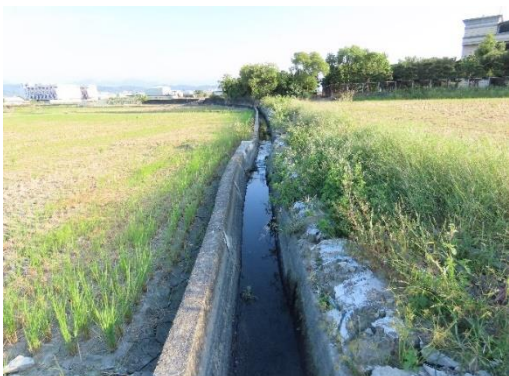
<p>下埤圳支線支線工區周邊陸域棲地環境</p>   <p>南門一圳分線 3-1-4 小給工區周邊陸域棲地環境</p>

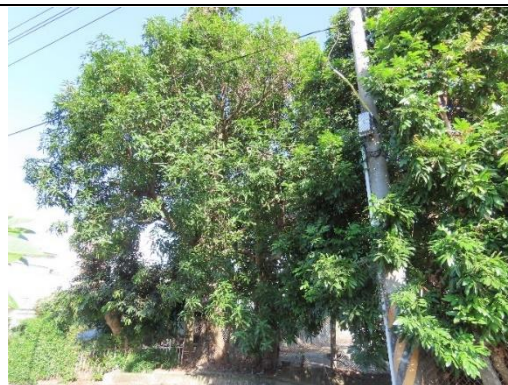
西汴圳支線工區周邊陸域棲地環境類型主要為農耕地、試驗農地地、建物、道路等，植被以農田鄉間植物與人工栽植的植物居多。農耕地以稻米為主，及周邊植被記錄有芒果、龍眼、大花咸豐草、野萵菜、構樹等。圳路水域型態為淺流，底質型態為泥質，圳路排水主要以混凝土構成。

西汴圳支線工區周邊陸域棲地環境

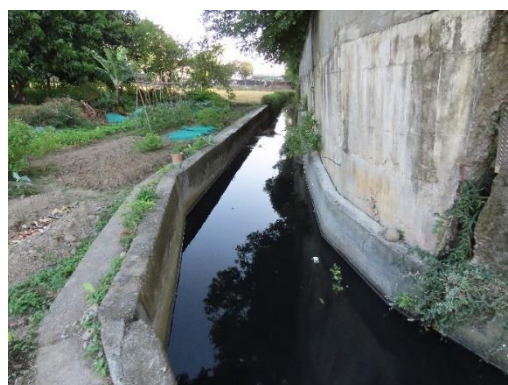
草湖溪 1 中排工區周邊陸域棲地環境類型主要為農耕地、建物、道路等，植被以農田鄉間植物與人工栽植的植物居多。農耕地以稻米為主，及周邊植被記錄有大花咸豐草、南美蟬菊、野萵菜、番石榴、香蕉、芒果、含笑花等。圳路水域型態為深流，水色呈深灰色且有臭味，底質型態為因水色較深無法目視，圳路排水主要以混凝土構成。

草湖溪 1 中排工區周邊陸域棲地環境

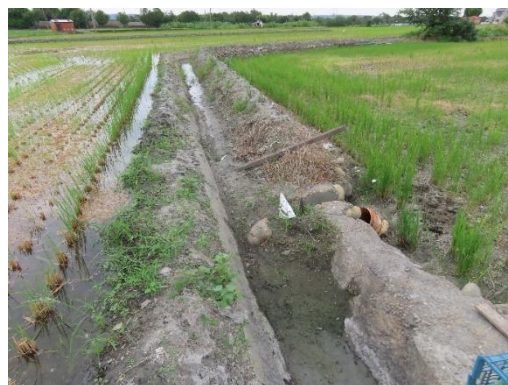
四股圳支線 1 小給支線工區周邊陸域棲地環境類型主要為農耕地、建物、道路等，植被以農田鄉間植物與人工栽植的植物居多。農耕地以稻米為主，及周邊植被記錄有大花咸豐草、野萵菜、孟仁草、構樹、香蕉、小畦畔飄拂草等。圳路水域型態為淺流，底質型態為泥質，圳路排水主要以混凝土構成。

四股圳支線 1 小給支線工區周邊陸域棲地環境

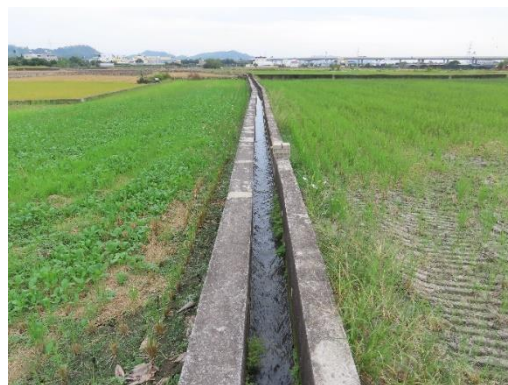
南勢補助圳工區周邊陸域棲地環境類型主要為農耕地、建物、道路等，植被以農田鄉間植物與人工栽植的植物居多。農耕地以稻米為主，及周邊植被記錄有大花咸豐草、野萵菜、構樹、香蕉、空心菜、木瓜等。圳路水域型態為淺流，底質型態為泥質，圳路排水主要以混凝土構成。

南勢補助圳工區周邊陸域棲地環境

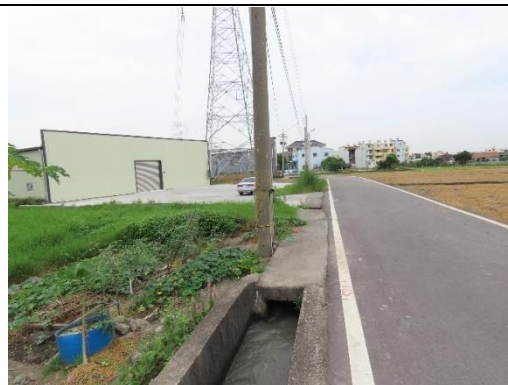
番仔圳支線支線工區周邊陸域棲地環境類型主要為農耕地、建物、道路等，植被以農田鄉間植物與人工栽植的植物居多。農耕地以稻米為主，及周邊植被記錄有大花咸豐草、狗尾草、卵葉菜藥藤、構樹、血桐、火龍果、樟樹等。圳路水域型態為淺流，底質型態為泥質，圳路排水主要以混凝土構成。

番仔圳支線支線工區周邊陸域棲地環境

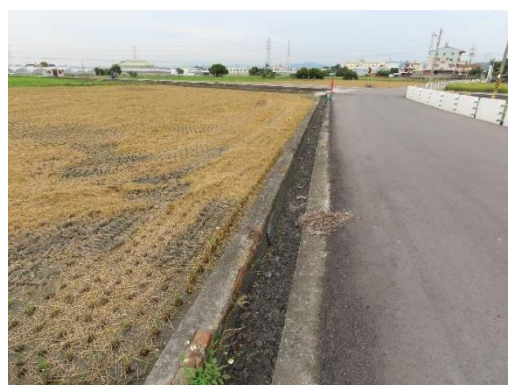
橫圳補助圳支線工區周邊陸域棲地環境類型主要為農耕地、建物、道路等，植被以農田鄉間植物與人工栽植的植物居多。農耕地以稻米為主，及周邊植被記錄有大花咸豐草、野萵菜、空心蓮子草、構樹、絲瓜等。圳路水域狀況為乾溝，底質型態為泥質，圳路排水主要以混凝土構成。

橫圳補助圳支線工區周邊陸域棲地環境

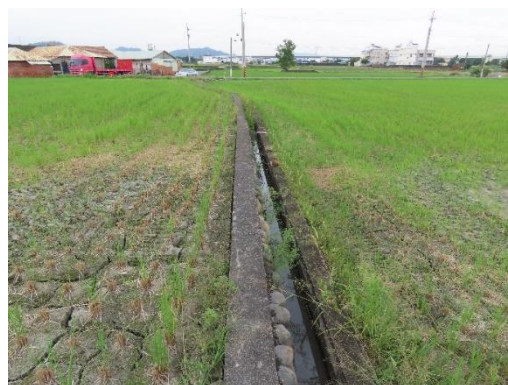
興台中排支線工區周邊陸域棲地環境類型主要為農耕地、建物、道路等，植被以農田鄉間植物與人工栽植的植物居多。農耕地以稻米為主，及周邊植被記錄有大花咸豐草、野萵菜、蓮子草、構樹、水丁香、水萵菜等。圳路水域型態為淺流，底質型態為泥質，圳路排水主要以混凝土構成。

興台中排支線工區周邊陸域棲地環境
