# 規劃設計階段

D-3 現勘調查紀錄表		主辦機關	主辦生態團隊
		設計單位	設計生態團隊
		監造單位	監造生態團隊
		營造單位	營造生態團隊
現勘日期	113 年 11 月 19 日	填表人/ 生態團隊	張芝琳 揚林環境生態有限公司/執行長
現勘地點 (座標 TWD97)	西汴圳支線_0+963~1+031 強化工程 起點: 218574, 2659199 終點: 218506, 2659199 下埤圳支線強化工程 起點: 216487, 2662900 終點: 216457, 2662935 四德一號埤圳支線強化工程 起點: 216343, 2661285 終點: 216019, 2661717 南勢補助圳 1 分線 5 小給強 化工程 起點: 217662, 2657957 終點: 217462, 2658158 興台中排 3 小排強化工程 起點: 217489, 2658138 終點: 217515, 2658090 四德二號埤圳支線強化工程 起點: 215344, 2662256 終點: 215451, 2662263 橫圳補助圳支線 2 分線 2-4-1-3 小給 強化工程 起點: 215400, 2659704 終點: 215510, 2659756 草湖溪 1 中排強化工程 起點: 217947, 2662521 終點: 217950, 2662497 番仔圳支線 1 分線強化工程 起點: 218686, 2657528 終點: 218679, 2657544 四股圳支線 1 小給強化工程 起點: 215661, 2658696 終點: 215594, 2658743 南門一圳分線 3-1-4 小給強化工程 起點: 216772, 2659292 終點: 216730, 2659305	工程名稱	四德一號埤圳支線等圳強化工程

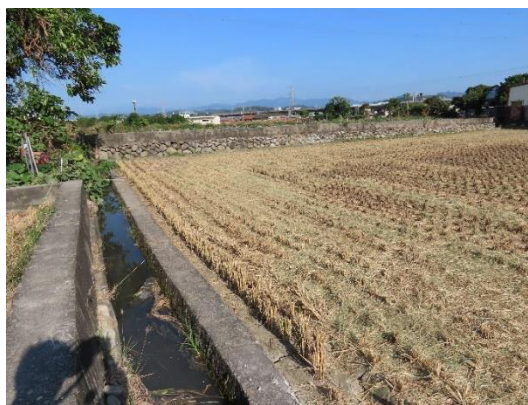
位置：南門一圳分線

南門一圳分線 3-1-4 小給工區周邊陸域棲地環境類型主要為農耕地、建物、道路等，植被以農田鄉間植物與人工栽植的植物居多。農耕地以稻米為主，及周邊植被記錄有檫樹、木瓜、甘藷、血桐、香蕉、玉米等。圳路水域型態為淺流，底質型態為泥質，圳路排水主要以混凝土構成。

物種補充調查概述	照片及說明(棲地/物種等照片)	
<p>2. 是否辦理物種補充調查?</p> <p><input type="checkbox"/>是，請續填第 3 項</p> <p><input checked="" type="checkbox"/>否。請續填第 4 項</p> <p>3. 物種補充調查結果概述:</p> <p>陳述調查目的及方法，以及說明調查物種或生物類群，並於調查完成後提出調查成果，分析及評估調查成果與工程影響之關聯性。</p>	<p>物種照片 1</p>	<p>日期：○年○月○日</p> <p>位置：地點概述</p>
<p>4. 現勘結果與建議：</p> <p>建議迴避工區旁之既有喬木，以減輕對周遭環境影響，施工便道以既有道路或裸露地為主，或優先使用人為活動區、草生地等，完工後復原受擾動環境至自然狀態，維持工區及周邊整潔，剩餘混凝土、廢土、廢棄物、垃圾等生活與工程廢棄物應妥善回收處理，以避免野生動物誤食或誤入，限縮工程擾動範圍，並設置施工圍籬及設置相關臨時材料堆置區於既有道路或裸露地，以減輕對周遭環境影響，設置麻繩通道，避免小型動物受困於圳路內。</p>

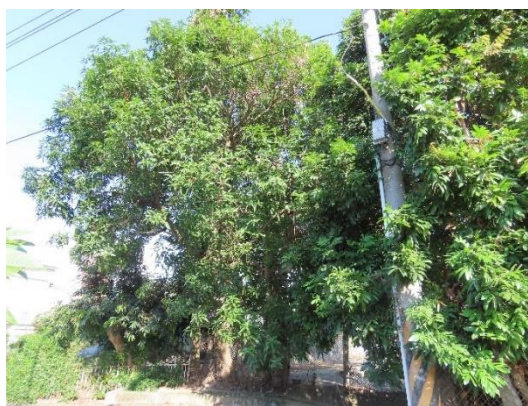
位置：西汴圳支線

西汴圳支線工區周邊陸域棲地環境類型主要為農耕地、試驗農地地、建物、道路等，植被以農田鄉間植物與人工栽植的植物居多。農耕地以稻米為主，及周邊植被記錄有芒果、龍眼、大花咸豐草、野萵菜、構樹等。圳路水域型態為淺流，底質型態為泥質，圳路排水主要以混凝土構成。

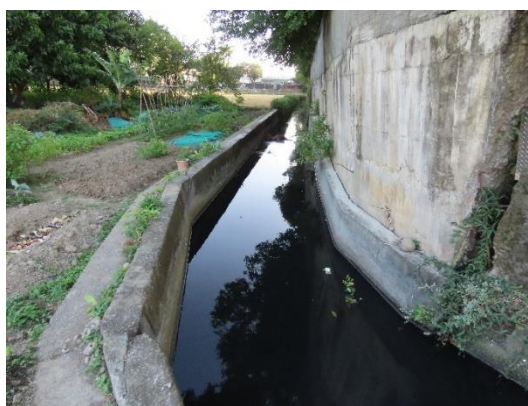
位置：草湖溪 1 中排

草湖溪 1 中排工區周邊陸域棲地環境類型主要為農耕地、建物、道路等，植被以農田鄉間植物與人工栽植的植物居多。農耕地以稻米為主，及周邊植被記錄有大花咸豐草、南美蟛蜞菊、野萵菜、番石榴、香蕉、芒果、含笑花等。圳路水域型態為深流，水色呈深灰色且有臭味，底質型態為因水色較深無法目視，圳路排水主要以混凝土構成。

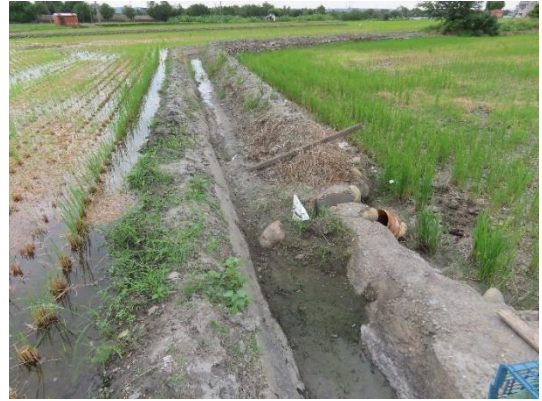
位置：四股圳支線 1 小給

四股圳支線 1 小給支線工區周邊陸域棲地環境類型主要為農耕地、建物、道路等，植被以農田鄉間植物與人工栽植的植物居多。農耕地以稻米為主，及周邊植被記錄有大花咸豐草、野萵菜、孟仁草、構樹、香蕉、小畦畔飄拂草等。圳路水域型態為淺流，底質型態為泥質，圳路排水主要以混凝土構成。

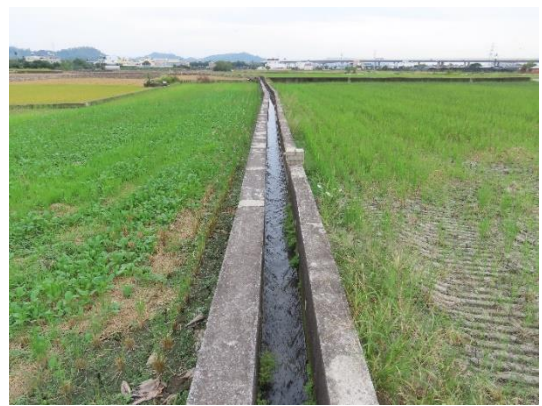
位置：南勢補助圳

南勢補助圳工區周邊陸域棲地環境類型主要為農耕地、建物、道路等，植被以農田鄉間植物與人工栽植的植物居多。農耕地以稻米為主，及周邊植被記錄有大花咸豐草、野萵菜、構樹、香蕉、空心菜、木瓜等。圳路水域型態為淺流，底質型態為泥質，圳路排水主要以混凝土構成。

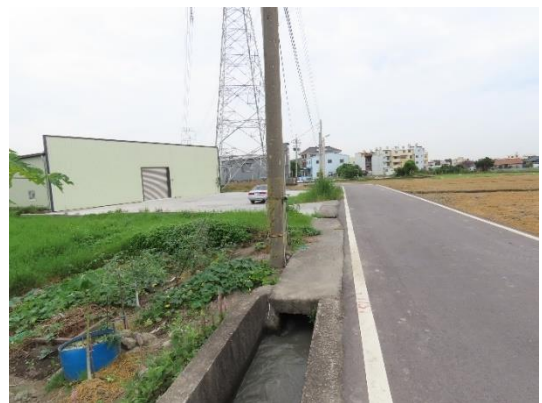
位置：番仔圳支線

番仔圳支線工區周邊陸域棲地環境類型主要為農耕地、建物、道路等，植被以農田鄉間植物與人工栽植的植物居多。農耕地以稻米為主，及周邊植被記錄有大花咸豐草、狗尾草、卵葉菜藥藤、構樹、血桐、火龍果、樟樹等。圳路水域型態為淺流，底質型態為泥質，圳路排水主要以混凝土構成。

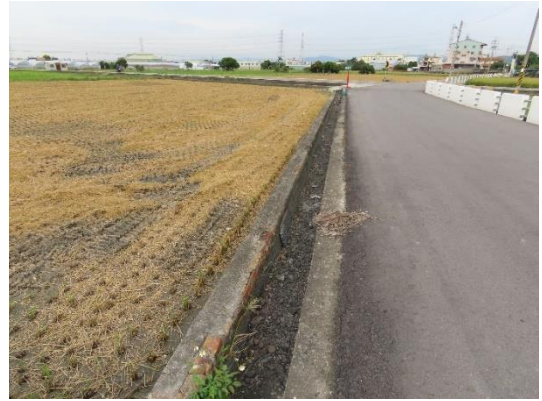
位置：橫圳補助圳支線

橫圳補助圳支線工區周邊陸域棲地環境類型主要為農耕地、建物、道路等，植被以農田鄉間植物與人工栽植的植物居多。農耕地以稻米為主，及周邊植被記錄有大花咸豐草、野萵菜、空心蓮子草、構樹、絲瓜等。圳路水域狀況為乾溝，底質型態為泥質，圳路排水主要以混凝土構成。

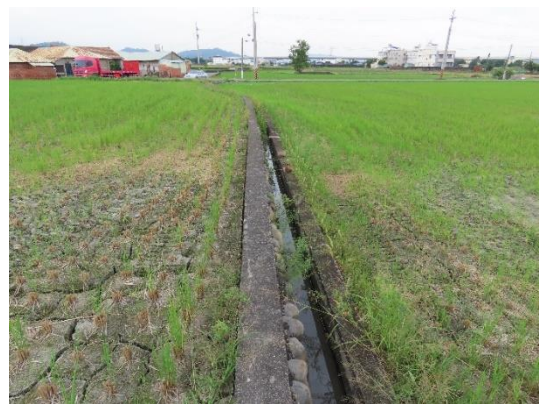
位置：興台中排支線

興台中排支線工區周邊陸域棲地環境類型主要為農耕地、建物、道路等，植被以農田鄉間植物與人工栽植的植物居多。農耕地以稻米為主，及周邊植被記錄有大花咸豐草、野萵菜、蓮子草、構樹、水丁香、水萵菜等。圳路水域型態為淺流，底質型態為泥質，圳路排水主要以混凝土構成。
