規劃設計階段

D-3 現勘調查紀錄表

龍泉圳南支線 3K 段等圳強化工程

D-5 生態關注區域繪製與生態保全對象指認

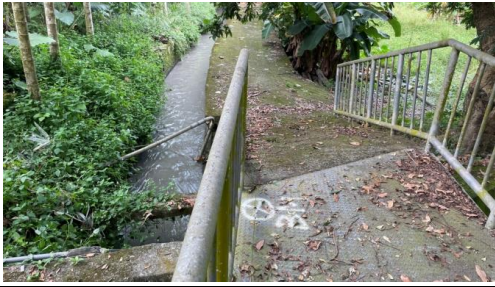
工區 1 起點

計畫範圍雖為既有水圳的改善，但工區 1 部分棲地環境為次生林之林相，水圳兩旁生長之高大喬木及灌叢，能提供鳥類等生物棲息環境，並可提供多數野生動物前來棲息利用；工區 2 一側為休耕或廢耕農地，另一側為住宅區；工區 3 兩側為果園及稻田為主的農地。

本計畫的水域棲地主要為既有水圳，既有水圳兩旁可見蜻蛉類生物停棲利用，並可見螺貝類及魚蝦活動。

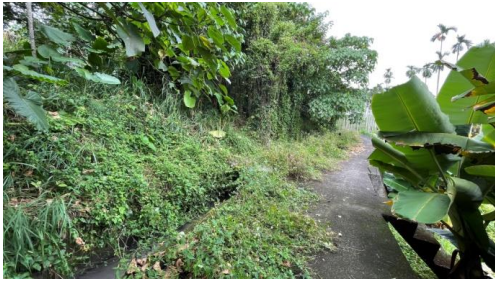
工區旁次生林

計畫範圍周邊次生林環境，為早期果園及檳榔地演替而成的次生林，次生林的間隙可見原生種植物，如構樹、血桐及姑婆芋等生長其中，且可看見藤蔓性植物生長。此類型棲地環境緊鄰水圳，整體來說，可提供周邊野生動物棲息及覓食的環境。

周邊緊鄰次生林環境及農地，評估為中小型哺乳動物及樹棲性鳥類重要利用之棲息環境。建議工程規劃應避免於多數野生動物繁殖季節及覓食活動旺盛時段施作，機具通行及資材暫置區等應避免移除樹木或將其修剪，以維持鄰近區域陸域棲地環境完整。考量水圳兩側次生林的連結性，部分野生動物可能落入水圳而無法逃出，可考慮設置小型跨橋，供小型動物通行使用，避免野生動物落入造成傷亡。

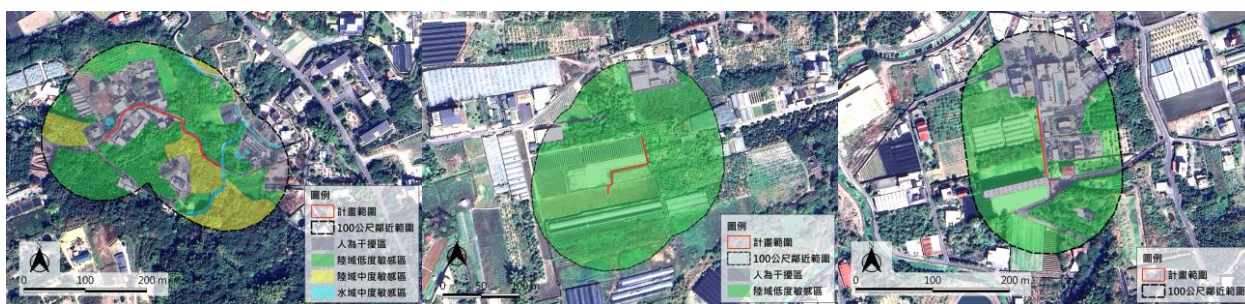
1. 生態關注區域圖：

工區 1：龍泉圳南支線 3K 段計畫範圍周邊有較大面積發育良好之次生林，評估屬陸域中度敏感區；農耕地及受人為擾動較裸露、低矮之草生地環境評估屬陸域低度敏感區；既有省道道路、私人住宅等人工建物區域則屬人為干擾區，水質較好的既有水圳設施為水域中度敏感區。

工區 2：龍泉南支線富察分線 2 小給計畫範圍周邊有較大面積農耕地及受人為擾動較裸露、低矮之草生地環境評估屬陸域低度敏感區；既有省道道路、私人住宅等人工建物區域則屬人為干擾區。

工區 3：龍泉圳南支線 27-2-1 小給計畫範圍周邊有較大面積農耕地及受人為擾動較裸露、低矮之草生地環境評估屬陸域低度敏感區；既有省道道路、私人住宅等人工建物區域則屬人為干擾區。
