核定階段

1. 是否套疊工區週邊生態敏感區圖層? 【媽助圳等圳強化工程】

P-3 現勘紀錄表

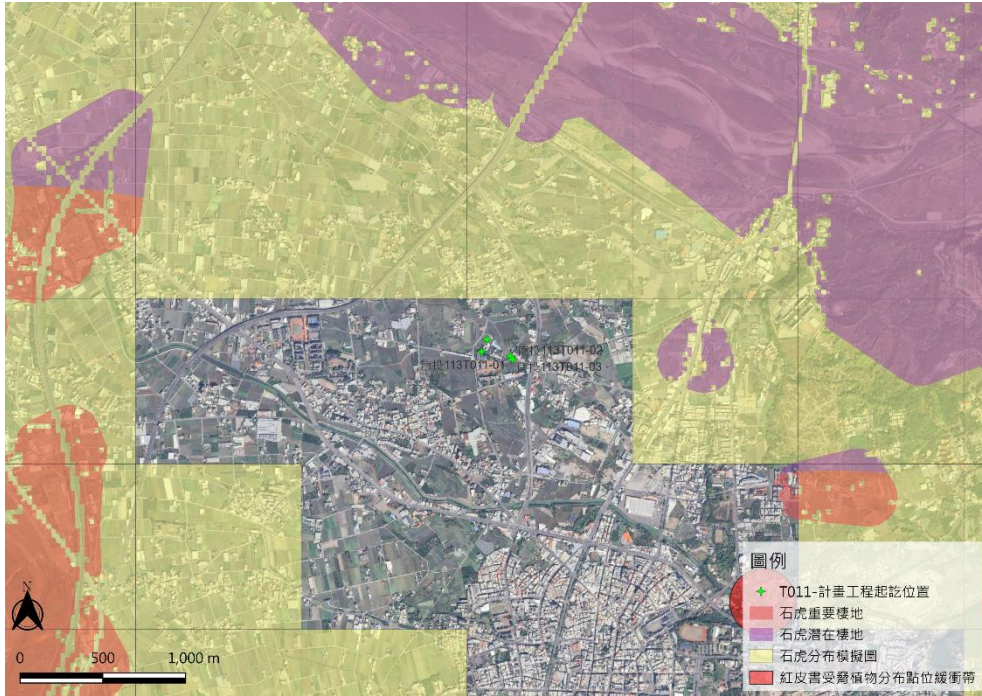
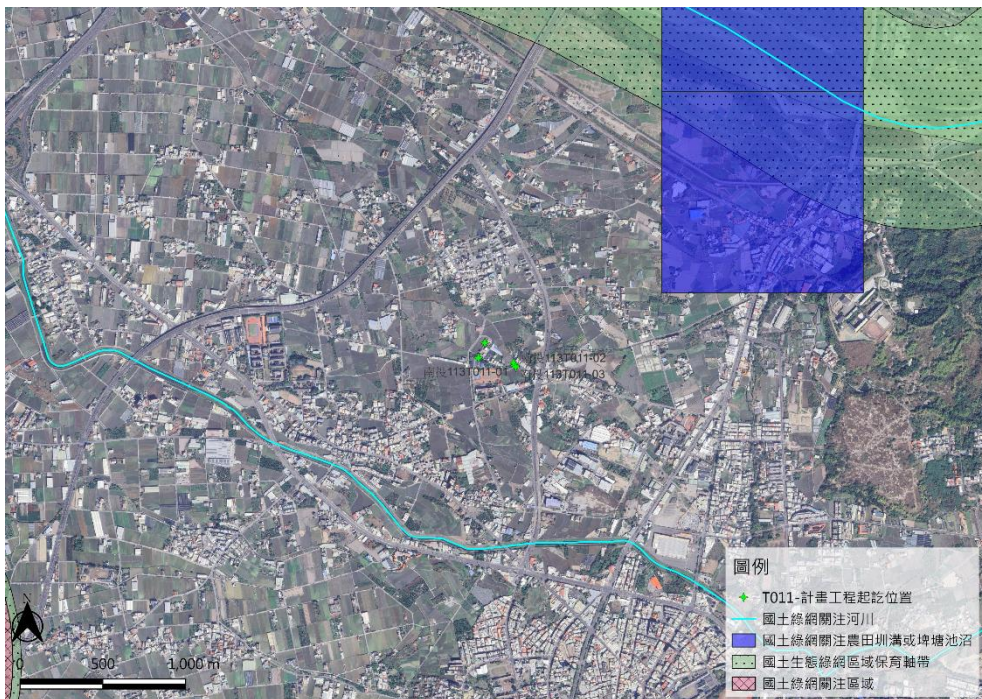
是，生態敏感區套疊結果說明：未涉及相關敏感圖資，僅鄰近石虎分布模擬圖。

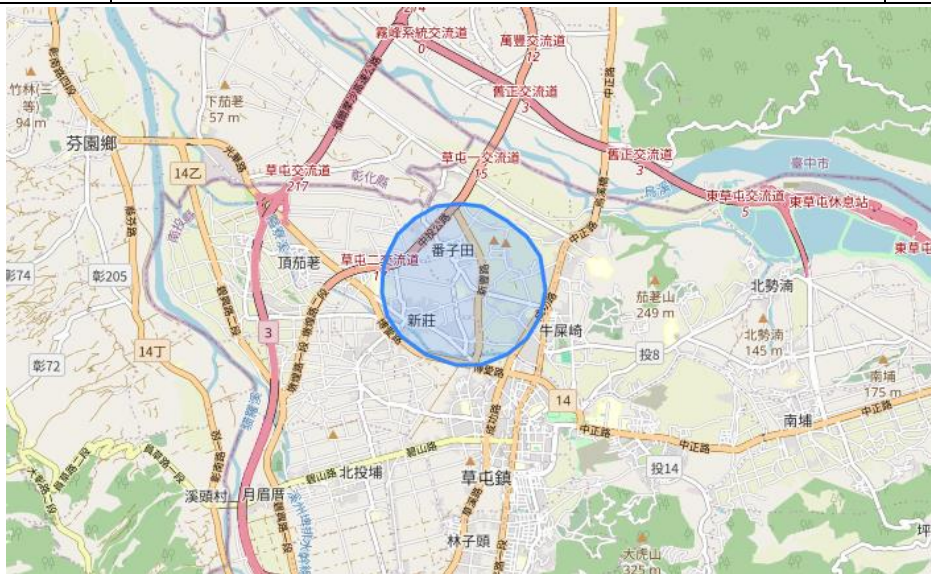
3. 生態資料蒐集成果概述：自台灣生物多樣性網絡(TBN)蒐集工區鄰近 1km 之生態資料，資料來源包含 The Taiwan Breeding Bird Survey Data、eBird Taiwan-鳥類觀察資料集、臺灣兩棲類資源調查網 (Taiwan Amphibians Database)、iNaturalist Research-grade Observations 等 9 處，盤點範圍彙整資料與圖片如下：

類別	統計	保育類/珍稀物種	外來入侵種
植物	9 科 12 種	-	-
鳥類	29 科 55 種	<ul style="list-style-type: none"> ■ 珍貴稀有保育類野生動物(II)：北雀鷹、黑翅鳶、紅隼、短耳鴉 ■ 其他應予保育之野生動物(III)：黑頭文鳥、紅尾伯勞 	野鴿、橫斑梅花雀、白尾八哥、家八哥、亞洲輝椋鳥、灰頭椋鳥
兩棲類	3 科 3 種	-	斑腿樹蛙
爬行類	2 科 2 種	-	綠鬣蜥
蝶類	1 科 1 種	-	-
蝦蟹螺貝類	1 科 1 種	-	福壽螺
