規劃設計階段

D-3 現勘調查紀錄表			主辦機關	主辦生態團隊
			設計單位	設計生態團隊
			監造單位	監造生態團隊
			營造單位	營造生態團隊
現勘日期	113 年 11 月 21 日	填表人/ 生態團隊	張芝琳 揚林環境生態有限公司/執行長	
現勘地點 (座標 TWD97)	南投 113T014-01 北投新圳幹線大圳支線南勢分 線 1 小給強化工程起點 X： <u>216593</u> Y： <u>2652564</u> 終點 X： <u>216447</u> Y： <u>2652606</u> 北投新圳幹線大圳支線南勢分 線 1-1 小給強化工程起點 X： <u>216497</u> Y： <u>2652612</u> 終點 X： <u>216420</u> Y： <u>2652591</u> 北投新圳幹線大圳支線大圳分 線 1-6 小給強化工程起點 X： <u>215215</u> Y： <u>2652828</u> 終點 X： <u>215044</u> Y： <u>2652783</u> 北投新圳幹線第二支線強化工 程=1K+720 段起點 X： <u>217378</u> Y： <u>2653330</u> 終點 X： <u>217376</u> Y： <u>2653336</u> 北投新圳幹線第二支線北側 1-1 小給強化工程起點 X： <u>217699</u> Y： <u>2653722</u> 終點 X： <u>217543</u> Y： <u>2653741</u> 北投新圳幹線大圳支線大圳分 線 1K+822 段強化工程起點 X： <u>216147</u> Y： <u>2652064</u> 終點 X： <u>216150</u> Y： <u>2652037</u> 北投新圳幹線大圳支線大圳分 線 14 小給強化工程起點 X： <u>215850</u> Y： <u>2650412</u> 終點 X： <u>215737</u> Y： <u>2650382</u> 北投新圳幹線第二支線 1K+720 段起點 X： <u>219833</u> Y： <u>2653096</u> 終點 X： <u>219800</u> Y： <u>2653066</u>	工程名稱	北投新圳幹線大圳支線大圳分線 1K+822 段等圳強化工程

D-5 生態關注區域繪製與生態保全對象指認			主辦機關	主辦生態團隊
			設計單位	設計生態團隊
			監造單位	監造生態團隊
			營造單位	營造生態團隊

D-6 生態保育措施研擬			主辦機關	主辦生態團隊
			設計單位	設計生態團隊
			監造單位	監造生態團隊
			營造單位	營造生態團隊
填表/人員 (單位/職稱)	張芝琳 揚林環境生態有限公司/執行長	填表日期	113 年 11

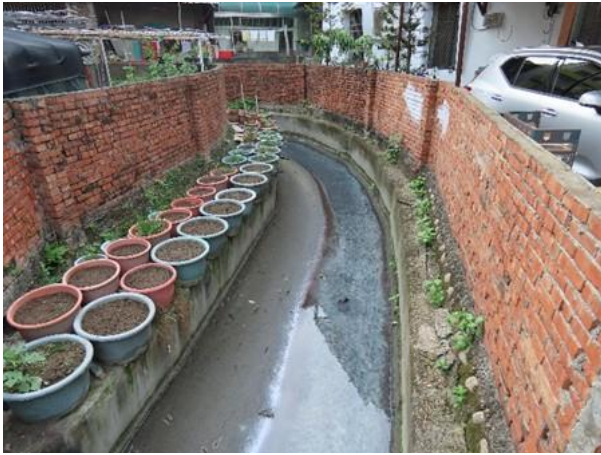
日期：113 年 11 月 21 日

計畫範圍周遭主要環境類型包括次生林、農耕地、道路、建物等，植被以農田鄉間植物與人工栽植的植物居多。農耕地以稻米為主，田埂上有孟仁草散生；道路周邊紀錄有美洲水丁香、綠萹、大黍、空心蓮子草、大花咸豐草、長柄菊等，渠道內水質清澈有食蚊魚、福壽螺棲息。工程終點有樹島，可作為物種的棲地建議設動物通道(23.9577299, 120.6634081)。

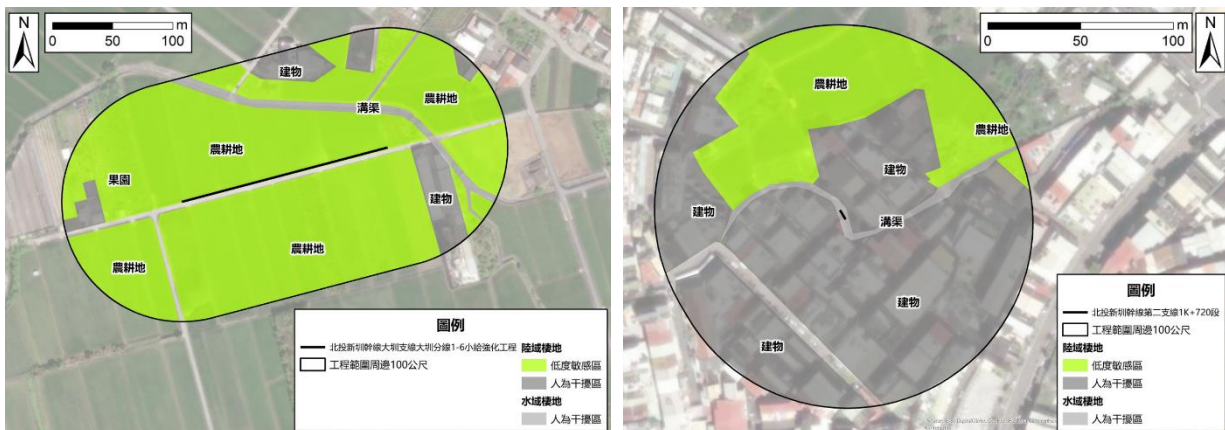
北投新圳幹線大圳支線大圳分線 1-6 小給強化工程(南投 113T014-03)

其中計畫區周邊農耕地及果園受人為擾動較頻繁，定義為低度敏感區。建物及道路為人為干擾區域。

北投新圳幹線第二支線強化工程(南投 113T014-04)

其中計畫區周邊農耕地受人為擾動較頻繁，定義為低度敏感區。建物及道路為人為干擾區域。
