| D-1 團隊名單 | | | 填寫單位 | | |
|---|---|---|---|---|---|
| 工程名稱 | 泉水埤圳支線改善工程 | | | | |

農業部農田水利署工程生態檢核自評表

| D-3 現勘調查紀錄表 | | | 填寫單位 |

| D-5 生態關注區域繪製與生態保全對象指認 | 填寫單位 |

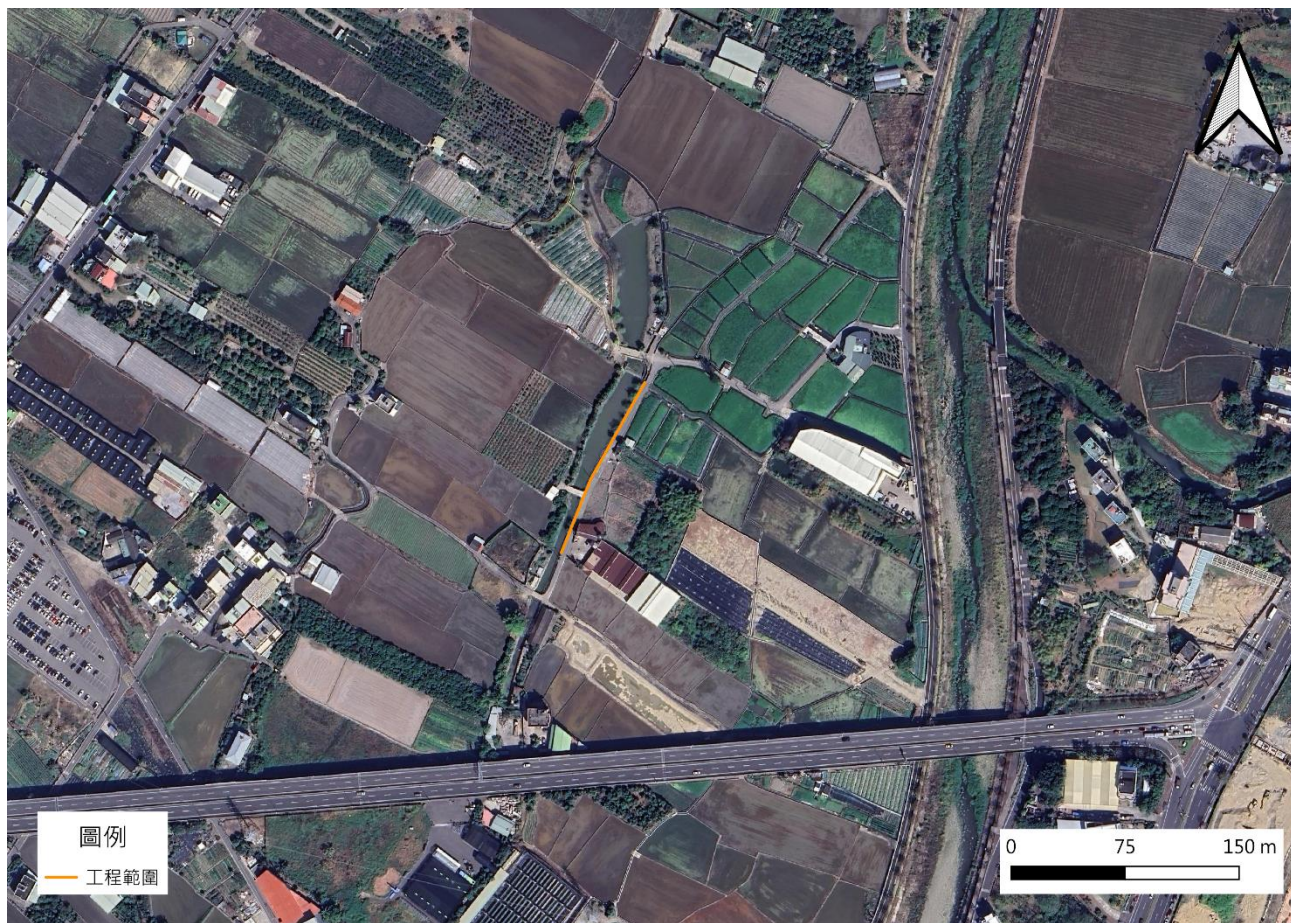
工程範圍圖：

生態資料蒐集成果更新：關注物種過去發現的點位，包含石虎(I,NEN)、彩鷓(II,NLC)皆超過工區範圍 200m 以上，巴氏銀鮡(I,NEN)發現點位位於工程範圍北方，核定階段與 NGO 及現場調查確認，目前泉水埤環境以外來種魚類為主，近期無發現巴氏銀鮡的紀錄，經與設計單位討論，以保持主流水流暢通，完工後回復水域及灘地環境等減輕措施減少水域環境擾動。

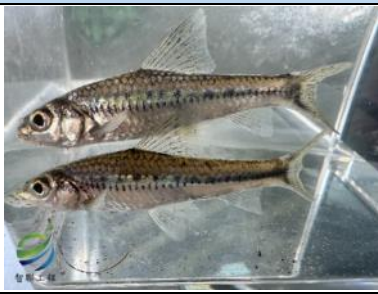
| | 潛在關注物種/棲地 | 棲地類型及物種行為習性說明 | 照片 |
|---|---|---|---|
| 工程範圍 所涉及潛 在關注物 種與棲地 | 巴氏銀鮎 | 分布於台灣中部烏溪流域（含主流、中下游、支流、水圳與埤塘），喜歡躲藏於水底的岩塊或水生植物叢間，在洪水期間，有時會出現在洪泛平原及濕潤草澤環境中。棲地不僅限溪流，也包括附近的埤塘與水圳等與河川系統緊密連通的環境。 | |

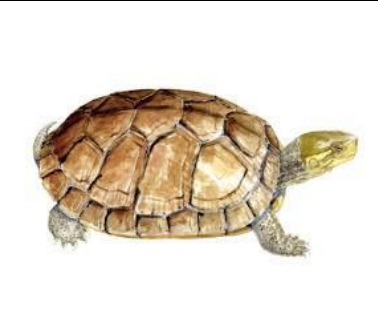
| | 潛在關注物種/棲地 | 棲地類型及物種行為習性說明 | 照片 |
|---|---|---|---|
| | 柴棺龜 | 半水棲性淡水龜，喜歡棲息靠近低海拔山區的水塘或稻田附近，部分農民稱之為「米龜」或「赤米龜」。在台灣北部、中部及東部靠近山區的水塘、溝渠等環境仍屬常見，但野生族群多不大。產卵季約從五至七月，每窩產卵數約 1~7 顆，以 4~6 顆較為常見。 | |

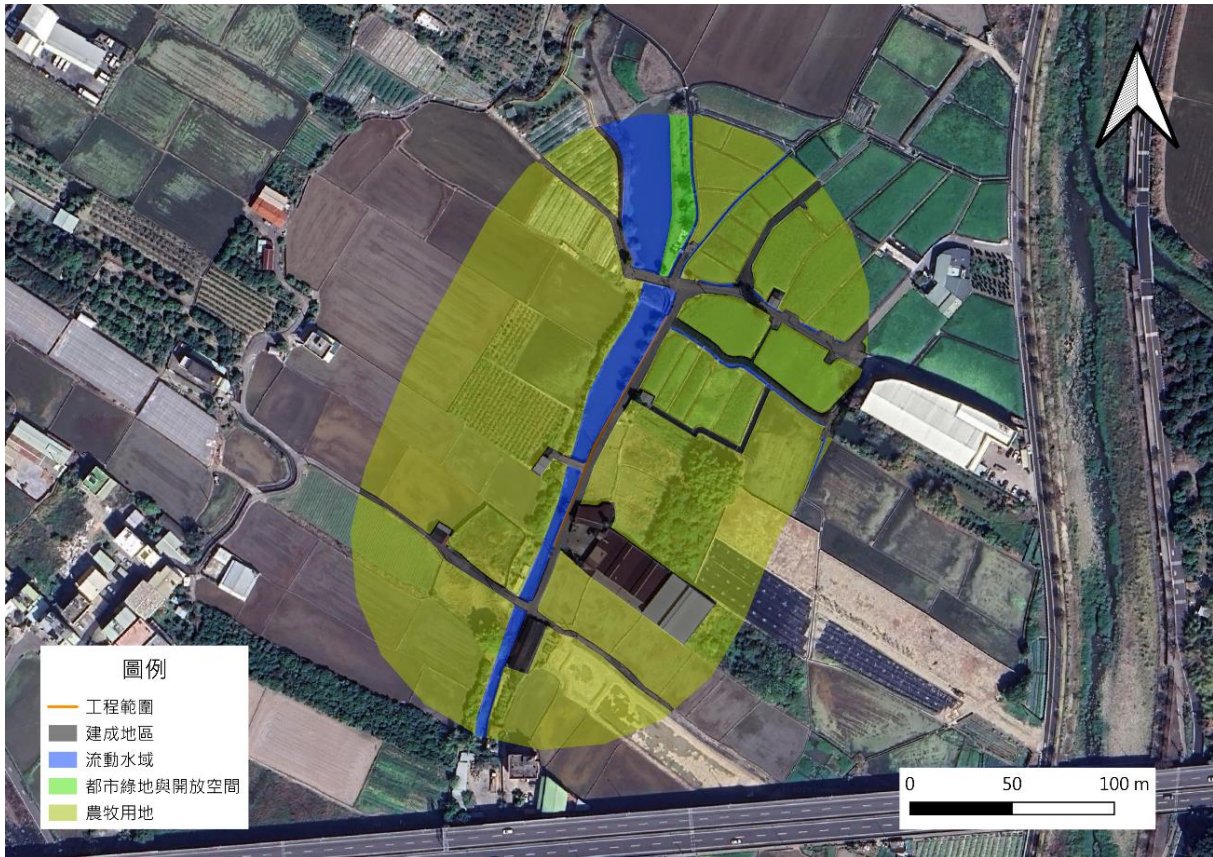
棲地空間分布圖

工程範圍建物及道路為人為干擾區域。水域圳路可能為部分物種適生棲地或生物廊道，定義為中度敏感區。周邊農牧用地可能為柴棺龜適生棲地或生物廊道，定義為高度敏感區及中度敏感區。

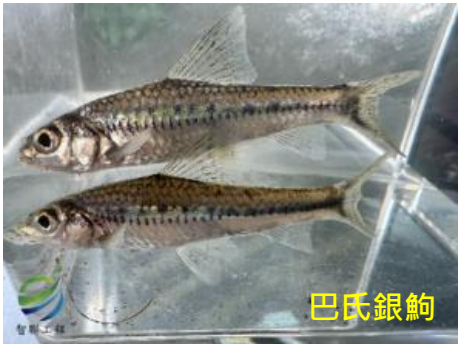
| D-6 生態保育措施研擬 | | 填寫單位 | |
|---|--|---|--|
| 原生魚類 | 保育策略 <input type="checkbox"/> 迴避 <input type="checkbox"/> 縮小 <input checked="" type="checkbox"/> 減輕 <input type="checkbox"/> 補償 | 保育原則 <input type="checkbox"/> 避免晨昏及夜間施工 <input type="checkbox"/> 設置生態爬坡等生物逃脫通道 <input type="checkbox"/> 開設生態孔/槽/管，保留部分水生植物和棲息場所 <input type="checkbox"/> 施工便道應考量關注物種及棲地保護 <input type="checkbox"/> 防止污水排放至周邊水域污染水質 <input type="checkbox"/> 移置關注類群至附近合適棲地 <input checked="" type="checkbox"/> 維持水源暢通，避免水域斷流或乾涸 <input type="checkbox"/> 設計乾砌石護岸，營造多孔隙環境供生物利用 <input type="checkbox"/> 搭建臨時生物通道 <input type="checkbox"/> 工料就地取材 <input type="checkbox"/> 材料自然化 <input type="checkbox"/> 渠壁緩坡化 <input checked="" type="checkbox"/> 其它：進行生態檢核教育訓練，指導物種辨識、通報流程及異常狀況等相關資訊 | <input checked="" type="checkbox"/> 納入工程計畫方案 |

| D-6 生態保育措施研擬 | | 填寫單位 | |
|---|--|---|--|
| | 保育措施： 1. (減輕)臨水作業需設置相關臨時措施，保持主流水流暢通，減少對水域之擾動，若遇需截斷水流之情況，於通知生態人員後確認魚種是否應予以移置或移除。 2. (減輕)施工前應偕同生態人員、施工及監造單位進行生態檢核教育訓練，指導物種辨識、通報流程及異常狀況等相關資訊。 | | |

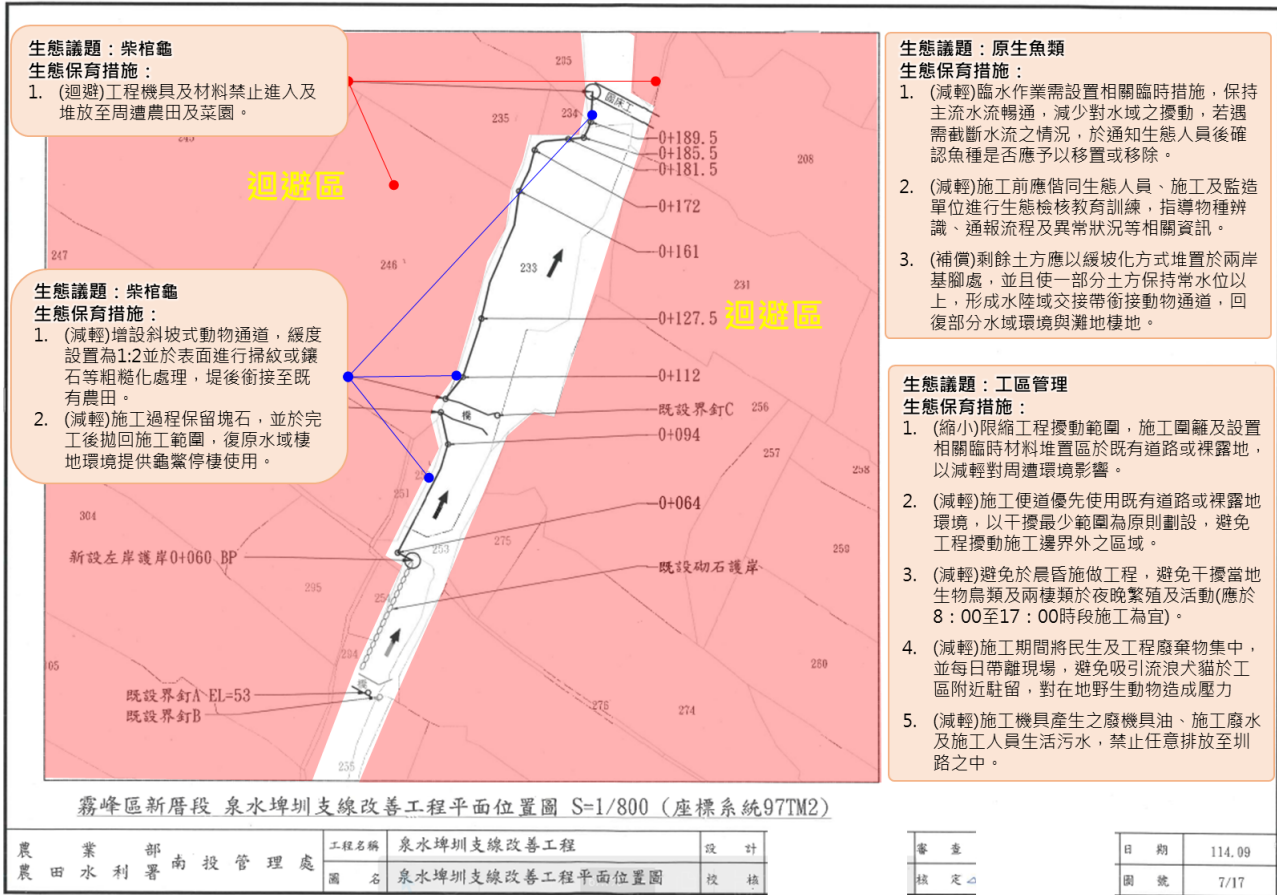
生態保育措施平面圖：

| | <p>保育措施：</p> <p>1. (減輕)增設斜坡式動物通道，緩度設置為 1:2 並於表面進行掃紋或鑲石等粗糙化處理，堤後銜接至既有農田。(24.053370, 120.690727、24.053704, 120.690860、24.054205, 120.691126)</p> <p>2. (減輕)施工過程保留塊石，並於完工後拋回施工範圍，復原水域棲地環境提供龜鰲停棲使用。</p> | |

| | 保育措施： 1. (減輕)施工便道優先使用既有道路或裸露地環境，以干擾最少範圍為原則劃設，避免工程擾動施工邊界外之區域。 2. (減輕)避免於晨昏施做工程，避免干擾當地生物鳥類及兩棲類於夜晚繁殖及活動(應於 8：00 至 17：00 時段施工為宜)。 3. (減輕)施工期間將民生及工程廢棄物集中，並每日帶離現場，避免吸引流浪犬貓於工區附近駐留，對在地野生動物造成壓力 4. (減輕)施工機具產生之廢機具油、施工廢水及施工人員生活污水，禁止任意排放至圳路之中。 | |
