核定階段

P-1 團隊名單			填寫單位		
			主辦生態團隊		
工程名稱	溪埧排水東園 1 圳支線 2 分線等圳改善工程				
填表人員 (單位/職稱)	陳湘柔 智聯工程科技顧問有限公司	填表日期	114年 7 月 25 日		
主辦機關：_農業部農田水利署南投管理處					
職稱	姓名	學歷	專業資歷	負責工作	專長
工事股長	羅振宏			計畫工程辦理	
工程員	洪嘉妤			計畫工程辦理	
主辦生態團隊：_智聯工程科技顧問有限公司_					
職稱	姓名	學歷	專業資歷	負責工作	專長
負責人	林蔚榮	國立中興大學 土木工程學系博士	生態檢核資歷:6年	計畫整體時程控 管及規劃	生態檢核、水利 工程
生態人員	蘇柏軒	國立中興大學 水土保持學系碩士	生態檢核資歷:3年	勘查現地動物棲 地環境及評估	環境評析、植物 調查、
生態人員	陳湘柔	東海大學 畜產與生物科技學系	生態檢核資歷:3年	生態情報、生態 環境盤點	物種辨識、水域 調查
生態人員	鄭宇容	國立中興大學 生命科學系 碩士	生態檢核資歷:1年	生態環境調查	鳥類調查、環境 教育
生態人員	林岑彧	國立中央大學 土木工程學系 碩士	生態檢核資歷:2年	工作協調溝通	GIS 地理資訊系 統
生態人員	郭柏輝	國立嘉義大學 生物資源學系 碩士	生態檢核資歷:1年	生態情報、生態 環境盤點	植物辨識、生態 調查

P-2 生態情資蒐集		填寫單位
		主辦生態團隊

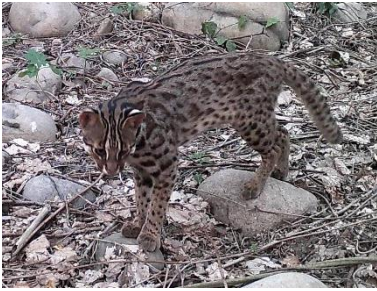
<input checked="" type="checkbox"/> 減輕	<input checked="" type="checkbox"/> 避免晨昏及夜間施工 <input checked="" type="checkbox"/> 設置生態爬坡等生物逃脫通道 <input type="checkbox"/> 開設生態孔/槽/管，保留部分水生植物和棲息場所 <input checked="" type="checkbox"/> 施工便道應考量關注物種及棲地保護 <input type="checkbox"/> 防止污水排放至周邊水域污染水質 <input type="checkbox"/> 移置關注類群至附近合適棲地 <input type="checkbox"/> 維持水源暢通，避免水域斷流或乾涸 <input type="checkbox"/> 設計乾砌石護岸，營造多孔隙環境供生物利用 <input type="checkbox"/> 搭建臨時生物通道 <input type="checkbox"/> 工料就地取材 <input type="checkbox"/> 材料自然化 <input type="checkbox"/> 渠壁緩坡化 <input checked="" type="checkbox"/> 其它： 1. <u>禁止飼養或餵食野生動物，包含遊蕩貓犬</u>	<input checked="" type="checkbox"/> 納入工程計畫方案
草花蛇

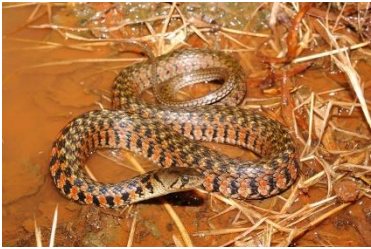
<input checked="" type="checkbox"/> 減輕	<input type="checkbox"/> 避免晨昏及夜間施工 <input checked="" type="checkbox"/> 設置生態爬坡等生物逃脫通道 <input type="checkbox"/> 開設生態孔/槽/管，保留部分水生植物和棲息場所 <input type="checkbox"/> 施工便道應考量關注物種及棲地保護 <input checked="" type="checkbox"/> 防止污水排放至周邊水域污染水質 <input type="checkbox"/> 移置關注類群至附近合適棲地 <input type="checkbox"/> 維持水源暢通，避免水域斷流或乾涸 <input type="checkbox"/> 設計乾砌石護岸，營造多孔隙環境供生物利用 <input type="checkbox"/> 搭建臨時生物通道 <input type="checkbox"/> 工料就地取材 <input type="checkbox"/> 材料自然化 <input type="checkbox"/> 渠壁緩坡化	<input checked="" type="checkbox"/> 納入工程計畫方案

本區盤點有草花蛇，顯示灌排水路、水田與渠緣濕潤帶可供其覓食（魚、蛙等）與移動；施工若清淤、護岸整修或導水抽排，可能造成泥砂入水、濁度上升與局部斷流，降低獵物資源並增加受困風險。另位於石虎分布模擬範圍，雖未記錄個體，仍可能利用農田廊道通行，故應落實工區管理、廢棄物清運與犬貓吸引控制。

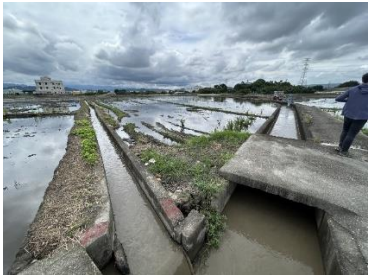
<input checked="" type="checkbox"/> 縮小	<input checked="" type="checkbox"/> 工程限縮施作範圍，減少工區周遭環境擾動 <input type="checkbox"/> 縮短工期日數，減少棲地的擾動 <input type="checkbox"/> 其它: _____	<input checked="" type="checkbox"/> 納入工程計畫方案
