核定階段

P-2 生態情資蒐集		填寫單位
		主辦生態團隊

工程名稱	頂過溪分線第3主給等圳改善工程		
填表人員 (單位/職稱)	陳湘柔 智聯工程科技顧問有限公司	填表日期	114年07月25日

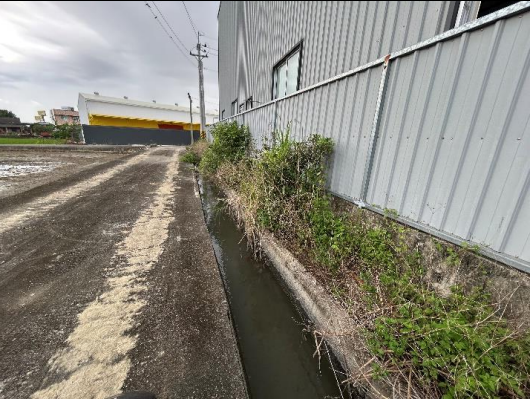
P-3 現勘紀錄表		填寫單位	
		主辦生態團隊	
現勘日期	114 年 07 月 25 日	填表人/ 生態團隊	陳湘柔 智聯工程科技顧問有限公司
現勘地點 (坐標 TWD97)	頂過溪分線第 3 主給 起點 X：215694，Y：2656328 訖點 X：215671，Y：2656289 頂過溪分線第 3 主給第 1 小給 起點 X：215539，Y：2656207 訖點 X：215515，Y：2656315 柳枝腳圳北分線第 2 主給 起點 X：216090，Y：2656322 訖點 X：215902，Y：2656295 溪尾寮大排第 5 中排 起點 X：215895，Y：2656853 訖點 X：215960，Y：2656777	工程名稱	頂過溪分線第 3 主給等圳改善工程
現場勘查概述		照片及說明(棲地/物種等照片)	
1. 頂過溪分線第 3 主給： 本段為混凝土排水溝渠，渠內可見持續水體，流況以緩流為主，水色偏濁，渠底以細泥沉積為主。溝渠一側緊鄰廠房建物與硬鋪面道路，周邊人為利用强度高；另一側臨路肩，岸帶零星草本、灌叢及攀藤植物沿渠壁生長，局部形成遮蔭與隱蔽帶，可提供一般耐擾動之小型動物、昆蟲及鳥類短暫停棲、覓食與沿線移動空間。整體而言棲地結構偏單一、自然度有限。

<p>5. 分析工程對生態環境之影響(潛在生態議題)：</p> <p>本案多屬道路邊之狹長灌排渠道與相鄰水田所構成之農業景觀水域棲地，渠道多呈長直、斷面規整，局部可見連續通水、緩流與邊坡植被帶，提供水生生物、兩棲爬行類及一般耐擾動物種沿線移動、覓食與暫棲之機會。工程若進行新設整修圳路、清淤或護岸作業，可能造成岸際植被與水際遮蔽帶短期消失，使水域與田區邊緣的躲藏、停棲及移動廊道功能下降；同時施工擾動易引發細泥砂入水、濁度上升與局部淤塞，若伴隨施工廢水、泥漿或廠房周邊逕流管理不當，將提高水質惡化與下游影響風險。若另施工期間需導水、抽排或局部斷流，可能降低渠道通水連續性與微棲地可用性，影響水生生物棲息與族群延續。工區管理方面，臨時材料堆置、機具進出與人為活動可能壓迫渠道邊界並形成阻隔，且廢棄物若未妥善清理，除造成污染外亦可能吸引遊蕩犬貓或其他干擾因子，增加周邊野生動物受擾與間接風險。</p>	
<p>6. 現勘結果與建議：</p> <p>本案多位於農田與道路交錯之灌排系統，渠道人工斷面但維持一定通水，局部可見緩流、邊坡植被帶與水際泥面等微棲地，具提供一般耐擾動物種生物與小型動物沿線移動、覓食及暫棲之功能；惟周邊人為利用强度高，棲地自然度有限，施工期間之擾動與污染外逸為主要風險。建議工程規劃以維持通水連續性、降低泥砂與廢水外逸、縮小擾動範圍並加強工區管理為原則，施工區周邊落實泥砂管控，嚴禁施工廢水、泥漿、混凝土漿水與油料逕排入渠道，並加強車輛清潔以減少帶泥污染。材料與廢棄物應集中堆置於既有道路或硬鋪面等已受擾動區，避免占用渠道邊坡與水際帶，並每日清運民生及工程廢棄物、禁止廚餘餵食以降低吸引遊蕩犬貓之風險；同時落實工區圍設、動線與交通安全管理，車輛限速並減少夜間施工與照明外溢，以降低野生動物趨避與間接干擾。施工中若於渠道內發現蛙類、蛇類或受困小型動物，應立即暫停該點作業並依通報流程由具經驗人員妥善移置，完工後進行現地清理與排水功能確認，確保水路通暢及下游水質不受影響。</p>

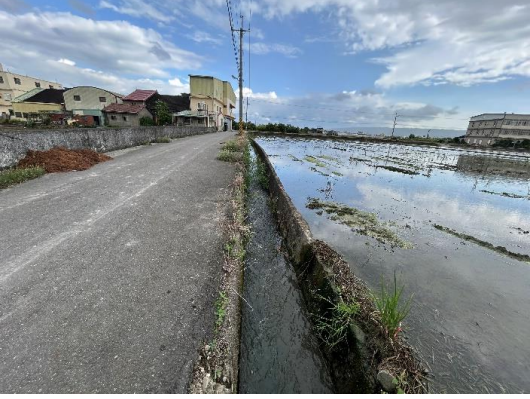
2. 頂過溪分線第 3 主給第 1 小給： 本處棲地屬農田灌排水路系統，主體為狹長型混凝土渠道，渠道貼近道路及田區邊界，渠內可見持續通水且局部流速較快，水色偏濁並夾帶細泥與漂浮雜物。陸域環境方面，一側緊鄰道路與圍籬等硬鋪面設施，另一側多為水田或淺水田面，水際帶可見草本與零星植被附生於護岸縫隙或渠緣，提供一般耐擾動物種短暫停棲與覓食條件，整體受道路人車活動、農作管理與渠道硬質化影響，自然度有限，主要功能以農田灌排與沿線生物移動通道為主。

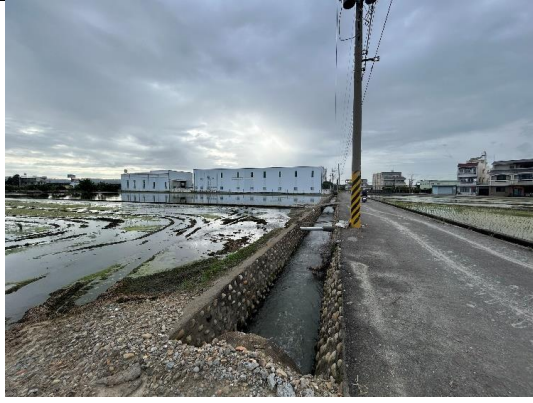
<p>3. 溪尾寮大排第 5 中排：</p> <p>本處棲地屬農田灌排水路境，主體為狹長渠道，兩側為混凝土及卵砌石護岸，渠身線形筆直且斷面規整。渠內可見持續通水，流速以緩流為主，水際帶零星草本附著於護岸縫隙或溝緣形成窄帶植被。周邊土地利用以水田為主，並與道路、電桿設施及廠房建物交錯，岸帶植被多受修整與人為干擾限制，自然度偏低，惟連續水路仍具農田景觀中基本的通水、排水與線性移動廊道功能，可提供一般耐擾動物種沿線通行、暫棲與覓食的環境條件。</p>

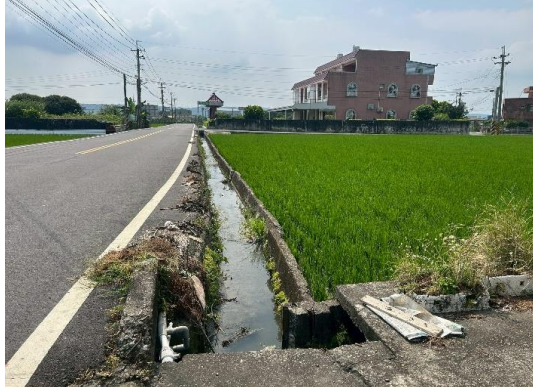
<p>4. 柳枝腳圳北分線第 2 主給：</p> <p>本處為農田道路側溝棲地。水路主體為狹長混凝土渠道，沿道路與水田邊界延伸，渠內可見淺水緩流至滯流水體。渠道一側緊鄰柏油道路與人為設施，受交通與日常維護干擾較高；另一側為水田及田埂草生帶，提供開闊覓食環境與短距離移動通道。整體棲地自然度受人工化渠體與周邊利用所限制，但仍具農田景觀中常見耐擾動物種之暫棲、覓食及沿線通行功能。</p>
