規劃設計階段

| D-1 團隊名單 | | | 填寫單位 | | |
|---|---|---|---|---|---|
| 工程名稱 | 頂過溪分線第3主給等圳改善工程 | | | | |

農業部農田水利署工程生態檢核自評表

| D-2 工區生態資料蒐集成果更新 | 填寫單位 |

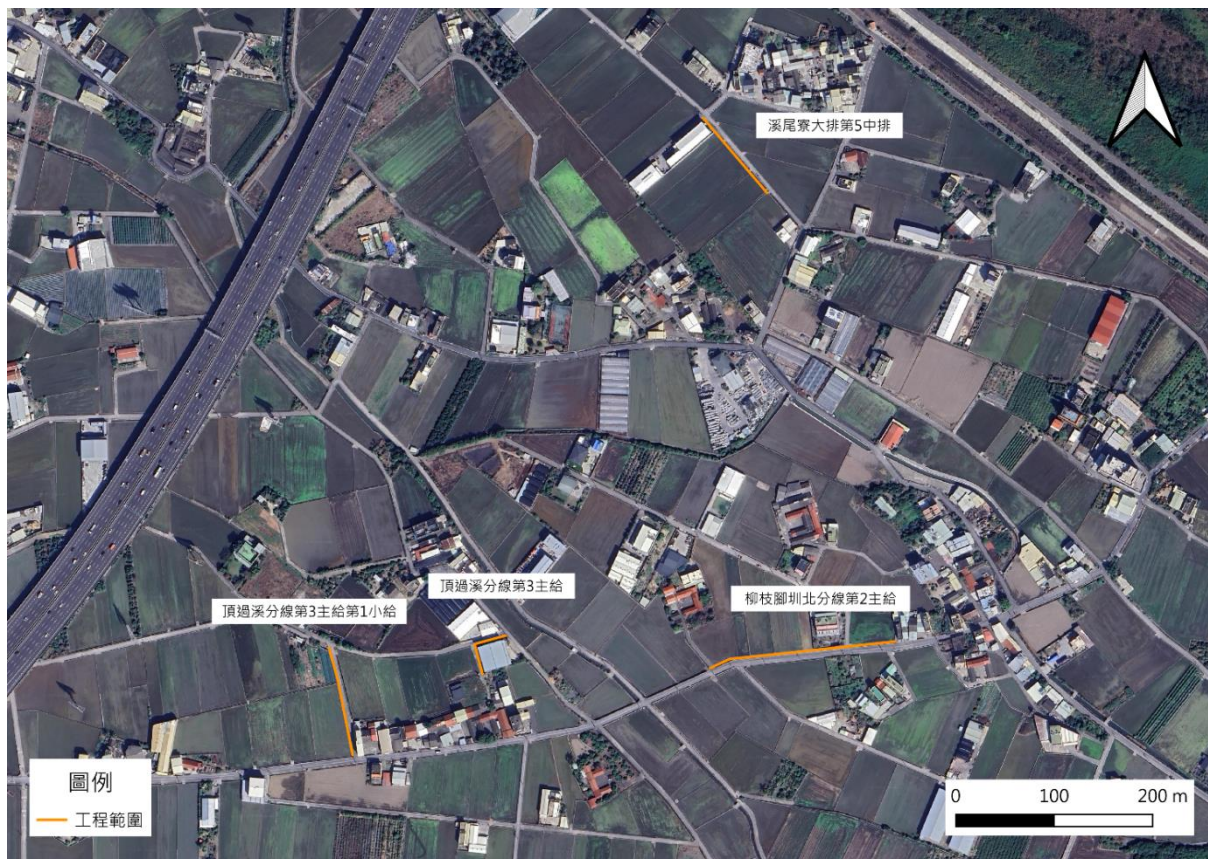
工程範圍圖：

生態資料蒐集成果更新：於施工範圍周圍 200 公尺，有燕鴿(III,NLC)的發現紀錄，鄰近的公路曾有石虎(I,NEN)路殺的記錄。另於施工範圍周圍 200 公尺生態盤點有遊隼(II,NNT)、彩鷓(II,NLC)、黑翅鳶(II,NLC)、紅尾伯勞(III,NLC)及黑頭文鳥(III,NVU)的發現紀錄。

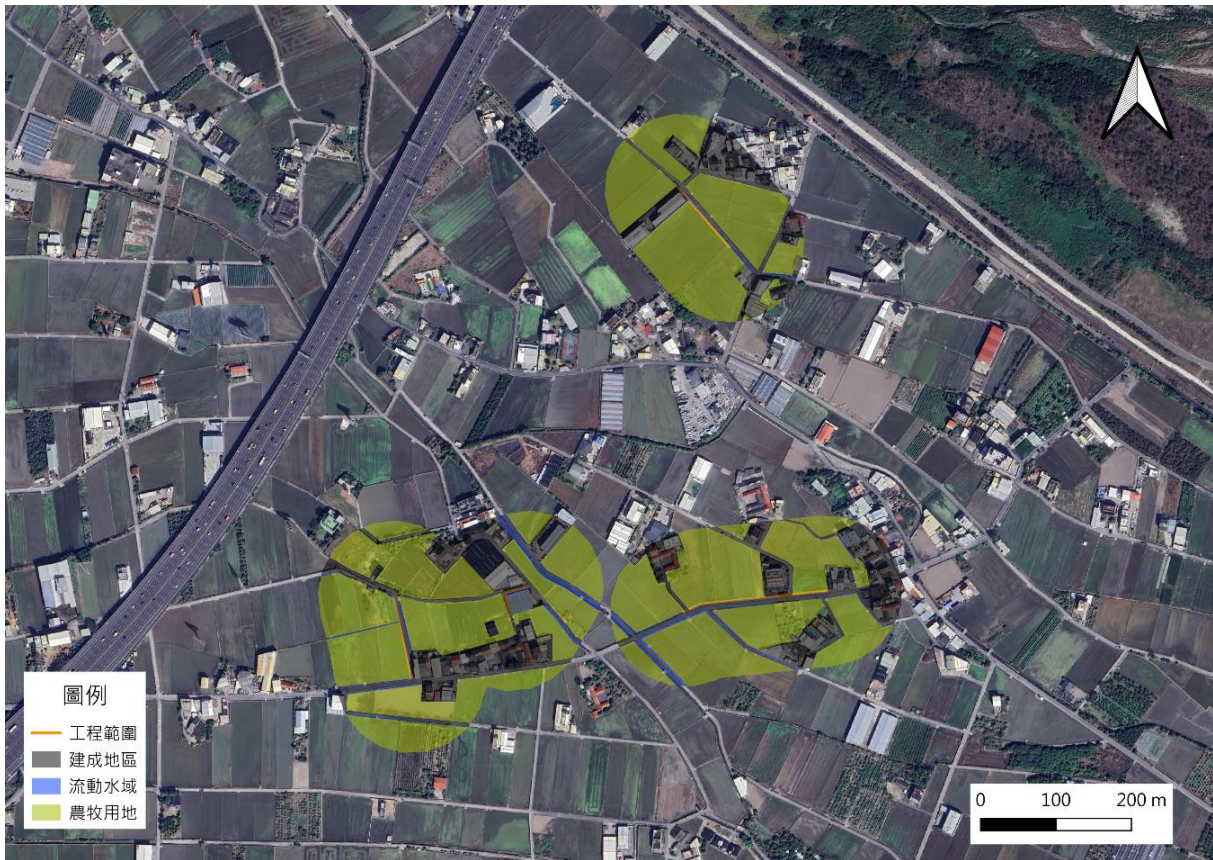
棲地單元分布圖

其中工程範圍建物及道路為人為干擾區域。水域圳路可能為部分物種適生棲地或生物廊道，定義為中度敏感區。周邊農牧用地受人為擾動較頻繁，定義為低度敏感區。

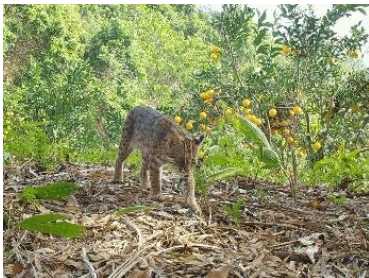
| D-6 生態保育措施研擬 | | 填寫單位 | |
|---|--|---|--|
| 石虎 | 保育策略 <input type="checkbox"/> 迴避 <input type="checkbox"/> 縮小 <input checked="" type="checkbox"/> 減輕 <input type="checkbox"/> 補償 | <input checked="" type="checkbox"/> 避免晨昏及夜間施工 <input checked="" type="checkbox"/> 設置生態爬坡等生物逃脫通道 <input type="checkbox"/> 開設生態孔/槽/管，保留部分水生植物和棲息場所 <input checked="" type="checkbox"/> 施工便道應考量關注物種及棲地保護 <input type="checkbox"/> 防止污水排放至周邊水域污染水質 <input type="checkbox"/> 移置關注類群至附近合適棲地 <input type="checkbox"/> 維持水源暢通，避免水域斷流或乾涸 <input type="checkbox"/> 設計乾砌石護岸，營造多孔隙環境供生物利用 <input type="checkbox"/> 搭建臨時生物通道 <input type="checkbox"/> 工料就地取材 <input type="checkbox"/> 材料自然化 <input type="checkbox"/> 渠壁緩坡化 <input checked="" type="checkbox"/> 其它： 禁止飼養或餵食野生動物，包含遊蕩貓犬 | <input checked="" type="checkbox"/> 納入工程計畫方案 <input type="checkbox"/> 未納入，原因：____ |

| D-6 生態保育措施研擬 | | 填寫單位 | |
|---|--|---|--|
| | 保育原則 | 保育措施： 1. (減輕)避免於晨昏施做工程，避免干擾當地生物鳥類及兩棲類於夜晚繁殖及活動(應於 8:00 至 17:00 時段施工為宜)。 2. (減輕)施工期間將民生及工程廢棄物集中，並每日帶離現場，避免吸引流浪犬貓於工區附近駐留，對在地野生動物造成壓力 3. (減輕)增設斜坡式動物逃生通道或麻繩網通道(24.010892, 120.661132、24.015511, 120.665379)。 4. (減輕)施工便道優先使用既有道路或裸露地環境，以干擾最少範圍為原則劃設，避免工程擾動施工邊界外之區域。 | |

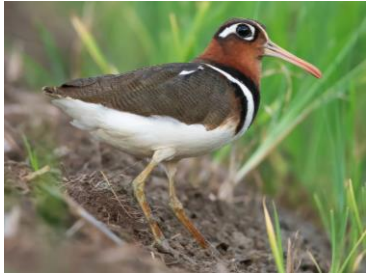
| | <p>保育原則</p> <ul style="list-style-type: none"> <input type="checkbox"/> 避免晨昏及夜間施工 <input type="checkbox"/> 設置生態爬坡等生物逃脫通道 <input type="checkbox"/> 開設生態孔/槽/管，保留部分水生植物和棲息場所 <input type="checkbox"/> 施工便道應考量關注物種及棲地保護 <input checked="" type="checkbox"/> 防止污水排放至周邊水域污染水質 <input type="checkbox"/> 移置關注類群至附近合適棲地 <input type="checkbox"/> 維持水源暢通，避免水域斷流或乾涸 <input type="checkbox"/> 設計乾砌石護岸，營造多孔隙環境供生物利用 <input type="checkbox"/> 搭建臨時生物通道 <input type="checkbox"/> 工料就地取材 <input type="checkbox"/> 材料自然化 <input type="checkbox"/> 渠壁緩坡化 <input type="checkbox"/> 其它:_____ | <p>計畫方案</p> <p><input type="checkbox"/> 未納入，原因:____</p> |

| | <p>保育措施：</p> <p>1. (減輕)施工機具產生之廢機具油、施工廢水及施工人員生活污水，禁止任意排放至圳路之中。</p> | |

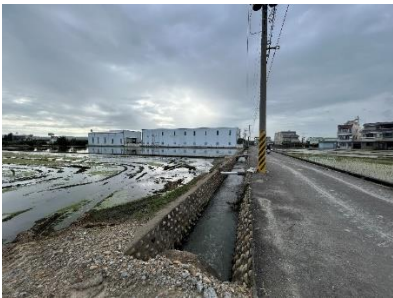
| <p>農田棲地保育</p> | <p>保育策略</p> <p><input type="checkbox"/> 迴避 <input checked="" type="checkbox"/> 縮小 <input type="checkbox"/> 減輕 <input type="checkbox"/> 補償</p> <p>保育原則</p> <ul style="list-style-type: none"> <input checked="" type="checkbox"/> 工程限縮施作範圍，減少工區周遭環境擾動 <input type="checkbox"/> 縮短工期日數，減少棲地的擾動 <input type="checkbox"/> 其它:_____ <p>保育措施：</p> <p>1. (縮小)限縮工程擾動範圍，施工圍籬及設置相關臨時材料堆置區於既有道路或裸露地，以減輕對周遭環境影響。</p> | <p><input checked="" type="checkbox"/> 納入工程計畫方案</p> <p><input type="checkbox"/> 未納入，原因:____</p> |

| | <p>保育策略</p> <p><input type="checkbox"/> 迴避 <input type="checkbox"/> 縮小 <input type="checkbox"/> 減輕 <input checked="" type="checkbox"/> 補償</p> <p>保育原則</p> <ul style="list-style-type: none"> <input checked="" type="checkbox"/> 工程完工後，將開挖土壤回填至原位 <input type="checkbox"/> 補植相關植被，由自然回復力重建環境狀態，營造合適之棲地條件 <input type="checkbox"/> 異地補償新水域環境，重建受開發而消失的生態系統 <input type="checkbox"/> 其它:_____ <p>保育措施：</p> <p>1. (補償)完工後復原圳路及水防道路間既有土坡環境。</p> | <p><input checked="" type="checkbox"/> 納入工程計畫方案</p> <p><input type="checkbox"/> 未納入，原因:____</p> |
