## 核定階段

| P-1 團隊名單 | | | 填寫單位 | | |
|---|---|---|---|---|---|
| 工程名稱 | 茄萇媽助圳 1 主給等圳改善工程 | | | | |

| P-3 現勘紀錄表 | | | 填寫單位 |

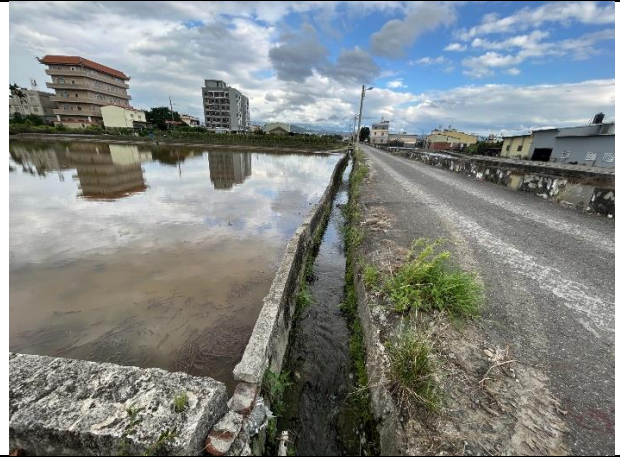
日期：114年7月25日  
位置：新茄荖圳第5分線第2小給

本處屬農田灌排與農路並行之線性棲地，現場可見狹長混凝土灌排渠道沿道路邊緣配置，渠內多為持續通水緩流狀態。周邊土地利用以水田為主，道路兩側與田區邊界鄰近民宅、工寮及農業設施，整體人為活動與管理强度高。岸側植被以田埂草本與零星灌叢為主，整體棲地結構較單純、自然度偏低。

現勘顯示工區多為既有混凝土圳路與田間水路系統，渠內多呈緩流通水或局部滯水並夾帶細泥沉積，周邊受農作管理與人為活動影響明顯，整體敏感度偏低，惟關注物種（石虎、彩鶺）屬於對棲地破碎化與人為干擾較敏感之類群，因此施工仍宜以降低濁度、縮小擾動、強化工區管理為主軸。落實泥砂、廢水與泥漿收集處理，禁止逕排入水路，以降低濁度與淤塞風險。施工動線與材料堆置應優先使用既有道路或硬鋪面，；同時保留既有果樹與灌叢（如芒果、龍眼及零星常綠灌木）作為遮蔽與停棲微棲地，必要移除時應縮小範圍並於完工後復舊。工區管理方面，維持圍設與出入口管制、每日清運工程與民生廢棄物、禁止廚餘餵食與露天堆置，並妥善管理含油廢水與機具維修點，降低吸引犬貓與污染擴散之間接風險。
