核定階段

工程名稱 龍泉圳幹線 18 小給等圳改善工程

P-3 現勘紀錄表			填寫單位
			主辦生態團隊
現勘日期	114 年 7 月 29 日	填表人/ 主辦生態團隊	陳湘柔 智聯工程科技顧問有限公司
現勘地點 (坐標 TWD97)	地點：南投縣草屯鎮 龍泉圳幹線 18 小給 起點 X：227798，Y：2652938 訖點 X：227716，Y：2652955 龍泉圳幹線 21 小給 起點 X：227890，Y：2652915 訖點 X：227978，Y：2652868 北支線 15 小給 起點 X：223338，Y：2654550 訖點 X：223295，Y：2654542	工程名稱	龍泉圳幹線 18 小給等圳改善工程
現場勘查概述		照片及說明(棲地/物種等照片)	
<p>1. 龍泉圳幹線 18 小給：</p> <p>本處地形為緩坡凹地並伴隨小型逕流，現況可見持續性濕潤地表與局部淺流水路，底質以細泥、落葉與零星石塊為主。周邊植被以草本與灌叢覆蓋帶棲地為主，可提供兩棲爬行類與小型哺乳類覓食、隱蔽及沿線移動之空間；惟鄰近設施與人為活動區，整體仍受管理與擾動影響。</p>

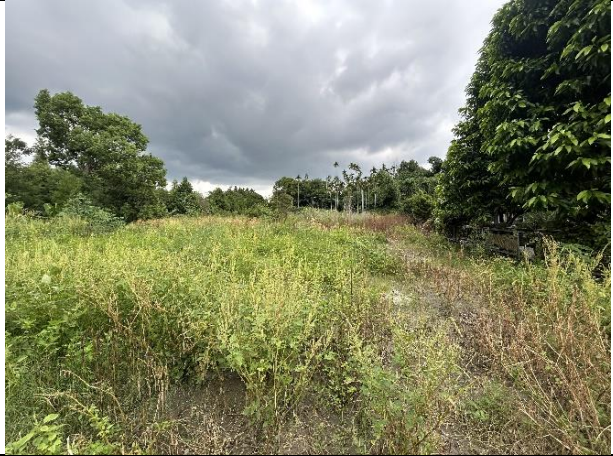
<p>日期：114 年 7 月 29 日 位置：龍泉圳幹線 21 小給</p>

<p>日期：114 年 7 月 29 日 位置：龍泉圳幹線 18 小給</p>	
<p>2. 龍泉圳幹線 21 小給：</p> <p>本處為荒廢草生地，現況以草本優勢植被與蔓藤、零星灌叢混生，局部可見地表濕潤、低窪積水或泥面，形成草澤化的微濕地環境；周邊鄰接林緣、坡地植被與農業利用地，提供昆蟲、兩棲爬行類與小型哺乳類之躲藏、覓食與移動空間，亦可作為鳥類暫棲與覓食場所。現地可見人工構造與人為管理痕跡，整體棲地自然度受周邊土地利用型態所影響。</p>

現勘確認三處皆屬人為利用景觀中的鑲嵌棲地，仍具提供一般耐擾動物種活動之功能；建議施工以限縮擾動為原則，動線與臨時堆置區優先設於既有道路、硬鋪面或裸露地，避免於水路旁任意堆置土方以降低淤塞與沖刷風險，施工期間禁止施工廢水、泥漿與機具油污排入水路，並避免長時間斷流或一次性全面抽排，以維持水域棲地連續性與下游水質。進場前由生態人員進行工區巡查與必要之驅離，並落實工區圍設、垃圾與廢棄物每日清運、禁止餵食與廚餘棄置；同時管制避免夜間或晨昏作業、車輛限速與人員教育訓練，以降低干擾與路殺風險。

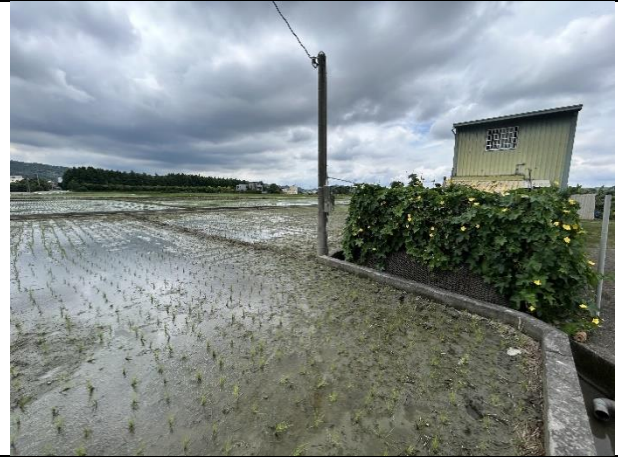
位置：北支線 15 小給

本處棲地屬農田景觀之灌排水路系統，主體為狹長型混凝土渠道，渠內可見持續水體，水流以緩流為主，水色偏濁，渠底以細泥沉積為主。渠道一側緊鄰水田，提供水際泥面與淺水環境；另一側臨農路，岸側可見瓜類蔓藤與草本覆蓋形成局部遮蔭與隱蔽帶。整體棲地人工化程度高、受農作與道路干擾明顯，但仍可提供一般耐擾動物種於農田環境中的通行、覓食與暫棲功能。

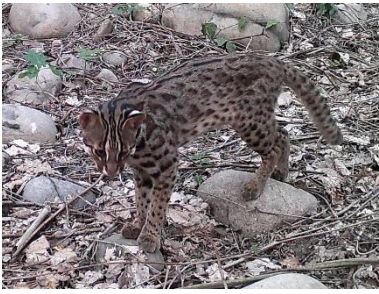
P-5 生態保育原則		填寫單位	
		主辦生態團隊	
工程名稱	龍泉圳幹線 18 小給等圳改善工程		
填表/人員 (單位/職稱)	陳湘柔 智聯工程科技顧問有限公司	填表日期	114 年 8 月 1 日
生態保育對象 (關注物種/棲地 之照片文字說明)	生態保 育策 略	生態保育原則(可複選)	參採情形
<p>石虎</p>

<p>■減輕</p>	<input type="checkbox"/> 避免晨昏及夜間施工 <input type="checkbox"/> 設置生態爬坡等生物逃脫通道 <input type="checkbox"/> 開設生態孔/槽/管，保留部分水生植物和棲息場所 <input checked="" type="checkbox"/> 施工便道應考量關注物種及棲地保護 <input type="checkbox"/> 防止污水排放至周邊水域污染水質 <input type="checkbox"/> 移置關注類群至附近合適棲地 <input type="checkbox"/> 維持水源暢通，避免水域斷流或乾涸 <input type="checkbox"/> 設計乾砌石護岸，營造多孔隙環境供生物利用 <input type="checkbox"/> 搭建臨時生物通道 <input type="checkbox"/> 工料就地取材 <input type="checkbox"/> 材料自然化 <input type="checkbox"/> 渠壁緩坡化 <input checked="" type="checkbox"/> 其它： 1. <u>禁止飼養或餵食野生動物，包含遊蕩貓犬</u>	<p>■納入工程計畫方案</p>
<p>水域環境</p>

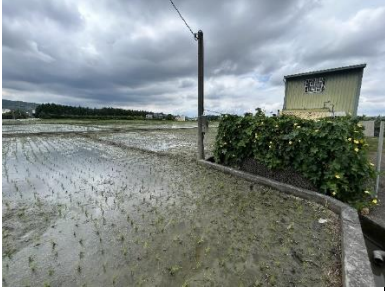
農田棲地保育	<p>■縮小</p>	<p>■工程限縮施作範圍，減少工區周遭環境擾動</p>	<p>■納入工</p>

<input checked="" type="checkbox"/> 縮短工期日數，減少棲地的擾動 <input type="checkbox"/> 其它:_____	程計畫方案
	<input checked="" type="checkbox"/> 補償 <input checked="" type="checkbox"/> 工程完工後，將開挖土壤回填至原位 <input checked="" type="checkbox"/> 補植相關植被，由自然回復力重建環境狀態，營造合適之棲地條件 <input type="checkbox"/> 異地補償新水域環境，重建受開發而消失的生態系統 <input type="checkbox"/> 其它:_____
