# 頭社水庫擋土牆等相關設施改善工程 生態檢核作業

## 核定階段表單

主辦機關：農業部農田水利署南投管理處

執行單位：財團法人台灣水資源與農業研究院

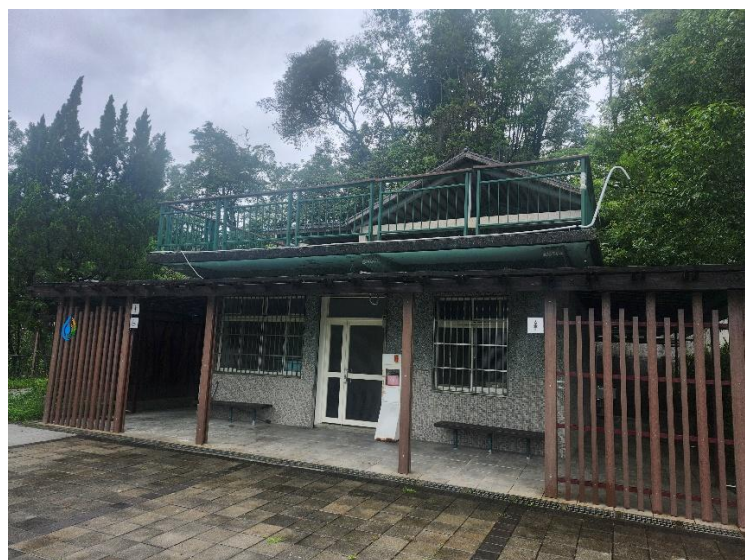
時間：115 年 06 月 15 日

說明：頭社水庫管理房，內部設施年久失修，房屋周邊有多處毀損痕跡。

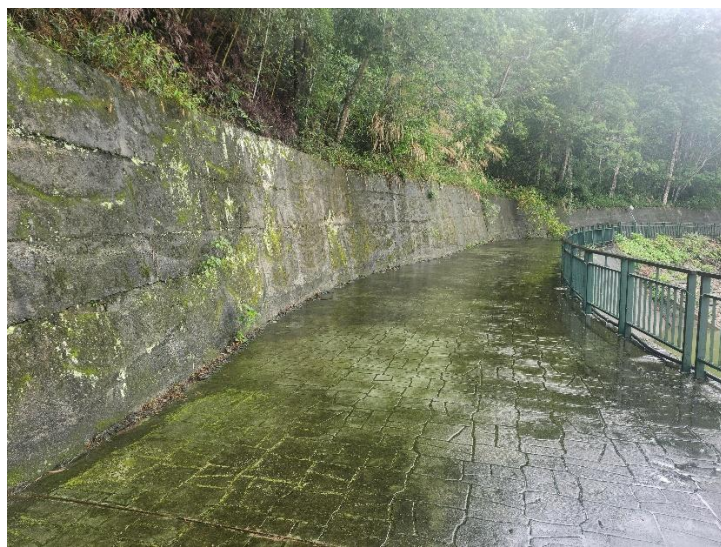
時間：115 年 06 月 15 日

說明：頭社水庫西側擋土牆(主要施作區塊)，有多處破損，擋土牆上方有大面積喬木林，若長期大雨沖刷，可能有擋土牆崩落風險。

| <p>勘查意見</p> | <p><b>頭社水庫</b></p> <ol style="list-style-type: none"> <li>1. 迴避：以警示帶標示預定施作範圍(擋土牆)周邊既有喬木林，避免工程施作時造成傷害。</li> <li>2. 縮小：建議應縮小施工範圍，減少周圍棲地擾動。</li> <li>3. 縮小：縮短工期日數，減少棲地的擾動。</li> <li>4. 減輕：施工便道使用既有道路，如需開設便道建議於設計圖面顯示。</li> <li>5. 減輕：工料堆放以裸露地或既有鄰近道路為物料暫置區。</li> <li>6. 減輕：擋土牆建議使用孔徑較大之排水孔(三或四吋，四吋較佳)，以提供原生兩棲爬蟲類群躲藏及棲息。</li> <li>7. 補償：若工程路線勢必影響既有喬木，建議於適當位置辦理原生樹種補植作業，以補償植被移除所造成之棲地損失，維持區域生態結構與綠覆率完整性。</li> </ol> | | |

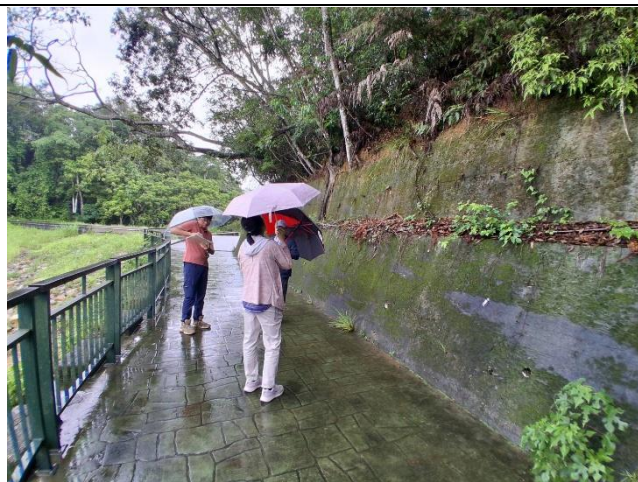
周邊環境概述(擋土牆):

### 調蓄池周邊環境現況

擋土牆已出現多處裂痕，可能有崩毀風險。

綜合評估，本案周邊環境仍保有良好之生態功能與棲地條件。若能於本次工程規劃與設計階段適度導入生態友善措施，例如適當增加擋土牆排水孔孔徑、保留既有喬木林及原生植被等，將有助於提升生物通行與棲地連結性，維持區域生態多樣性。長期而言，可逐步營造兼具水利設施功能與生態保育價值之複合型環境，進一步提升頭社水庫周邊生態，使其成為適合多樣生物棲息及民眾休憩遊憩之優質場域。

- 迴避：以警示帶標示預定施作範圍(擋土牆)周邊既有喬木林，避免工程施作時造成傷害。
- 縮小：建議應縮小施工範圍，減少周圍棲地擾動。
- 縮小：縮短工期日數，減少棲地的擾動。
- 減輕：施工便道使用既有道路，如需開設便道建議於設計圖面顯示。
- 減輕：工料堆放以裸露地或既有鄰近道路為物料暫置區。
- 減輕：擋土牆建議使用孔徑較大之排水孔(三或四吋，四吋較佳)，以提供原生兩棲爬蟲類群躲藏及棲息。
- 補償：若工程路線勢必影響既有喬木，建議於適當位置辦理原生樹種補植作業，以補償植被移除所造成之棲地損失，維持區域生態結構與綠覆率完整性。

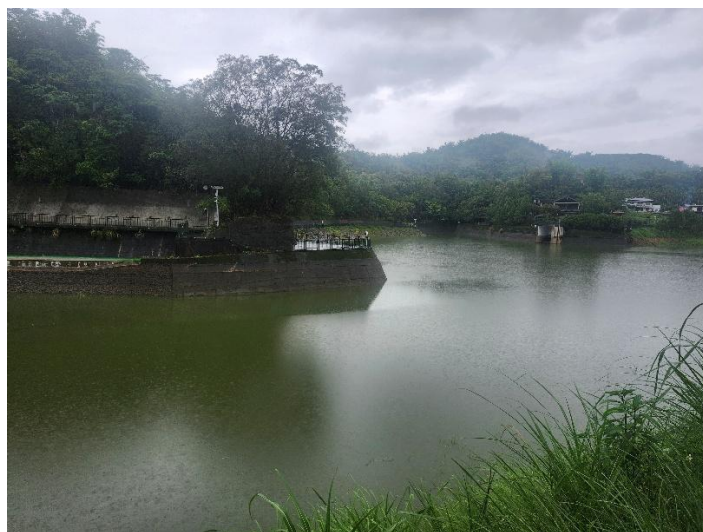
說明：頭社水庫現階段水源豐沛，邊壁屬於砌石緩坡，可供斑龜、柴棺龜等原生龜類休憩。
