# 無尾圳分線等圳改善工程 生態檢核作業

## 規劃設計階段表單

農業部農田水利署工程生態檢核自評表

| | 工程/計畫名稱 | 無尾圳分線等圳改善工程 | | 主辦機關 | 農業部農田水利署南投管理處 |

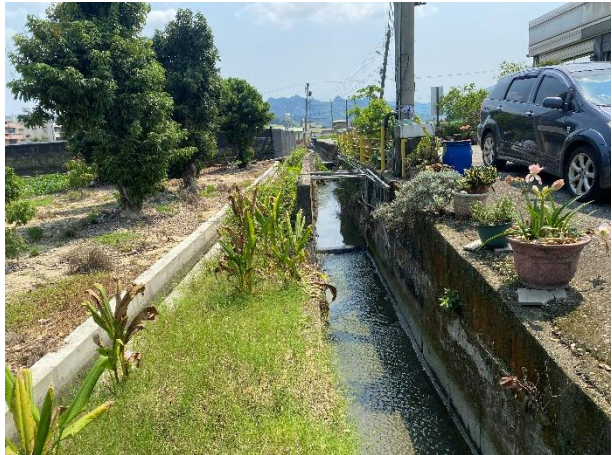
| <p>時間：115 年 4 月 14 日<br/>說明：無尾圳分線改善工程圳路</p> | <p>時間：115 年 4 月 14 日<br/>說明：無尾圳分線改善工程圳路內既有跌水工</p> |

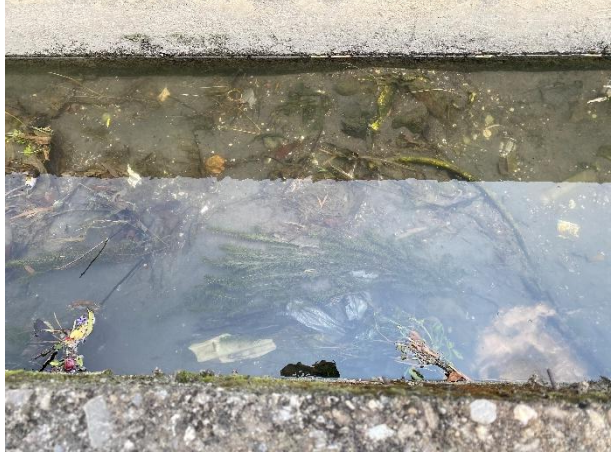
| <p>時間：115 年 4 月 14 日<br/>說明：無尾圳分線改善工程水域環境</p> | <p>時間：115 年 4 月 14 日<br/>說明：無尾圳分線改善工程周邊農田</p> |

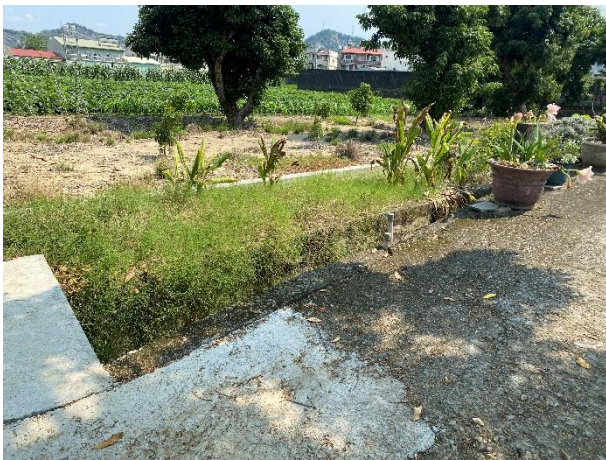
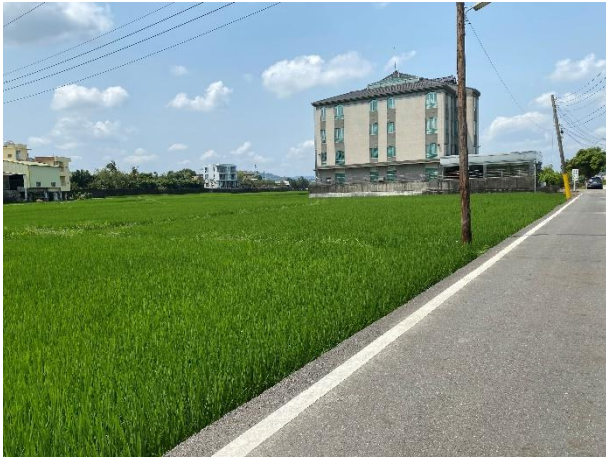
| D-3 現勘調查紀錄表 | | | 填寫單位 |
|---|---|---|---|
| <p>1. 生態現況描述：</p> <p>(記錄工程影響範圍內水陸域生態或棲地環境現況)</p> <p>無尾圳分線改善工程為既有圳路渠道之改善，修繕長度為 125 公尺，此範圍周邊環境以旱田、水田、網室、建物為主，並鄰近烏嘴潭人工湖(直線距離約 350 公尺)及烏溪(約 1 公里)。本工程周邊植被以玉米、水稻、果樹等作物為主，並有構樹幼苗、大花咸豐草、鱗蓋鳳尾蕨及其他草本植物生長於圳邊及圳壁；圳內水流淺而清澈，渠底有些許泥沙堆積，並長有少許水蘊草。</p> | | <p>圳路邊作物及植栽</p> <p>圳路相隔馬路另一側為水田</p> | |

| <p>4. 現勘結果與建議：</p> <p>本案工程周邊雖為農田及人造建物等干擾較大之環境，水域亦為自然度較低之人工水域，但根據現勘及調查之結果，工程影響範圍內仍是許多類群生物利用之棲地與通道，因此經評估周邊棲地現況及生物利用情形，列出以下幾點與現勘結果相關之保育措施：</p> <p>〔迴避〕以警示帶標示保全喬木，避免工程進行時誤傷</p> <p>〔縮小〕以警示帶等設施明確劃設施作範圍，避免擴大擾動工區以外的環境</p> <p>〔減輕〕避免晨昏及夜間施工(8:00 前及 17:00 後)，避免干擾石虎級鳥類覓食、遷移及棲息</p> <p>〔減輕〕於農田側設置一處生態爬坡，降低動物困溝風險</p> <p>〔減輕〕以既有道路做為施工便道，若需另開設便道則須於設計圖面顯示</p> | |
