農業部農田水利署工程生態檢核自評表

生態檢核-總表		填寫單位		
		主辦生態團隊		
		<input checked="" type="checkbox"/> 第一級生態檢核 <input type="checkbox"/> 第二級生態檢核		
工程/計畫 名稱	北圳第五支線等圳改善工程	主辦機關	農業部農田水利署南投管理處	
		設計單位	農業部農田水利署南投管理處	
工程預計 期程	尚未確認	監造單位	農業部農田水利署南投管理處	
工程 基 本 資 料	基地位置	地點： <u>南投縣，國姓鄉 (TWD97)</u> 114A06-01 北圳幹線埔尾五支線(工區一) 起點座標: 238566.14, 2662005.83 迄點座標: 238587.25, 2661961.54 114A06-02 北圳幹線埔尾八支線(工區二) 起點座標: 239088.51, 2661920.59 迄點座標: 239062.04, 2661908.04 114A06-03 南圳幹線九支線(工區三) 起點座標: 241303.64, 2661450.78 迄點座標: 241306.63, 2661433.15 114A06-04 國姓圳幹線三支線(工區四) 起點座標: 235546.10, 2660250.95 迄點座標: 235578.62, 2660309.51 114A06-05 北圳幹線埔尾六支線(工區五) 起點座標: 238549.2974, 2661783.34 迄點座標: 238475.0601, 2661782.29 114A06-06 福龜十小給(工區六) 起點座標: 232004.4433, 2657065.56 迄點座標: 231949.5551, 2657101.07	工程預算/經費 (千元)	6,740(千元)
	工程目的	灌溉排水圳路修繕，以利可耕地排水順暢，促進作物生長。		
	工程類型	<input checked="" type="checkbox"/> 灌溉圳路 <input checked="" type="checkbox"/> 農田排水 <input type="checkbox"/> 水利設施_____ <input type="checkbox"/> 其他_____

工程生態檢核基本資料表		<input checked="" type="checkbox"/> 第一級生態檢核 <input type="checkbox"/> 第二級生態檢核		填寫單位	
				主辦生態團隊	
工程名稱	北圳第五支線等圳改善工程				
治理機關	農業部農田水利署南投管理處	工程類型	<input checked="" type="checkbox"/> 灌溉圳路 <input checked="" type="checkbox"/>

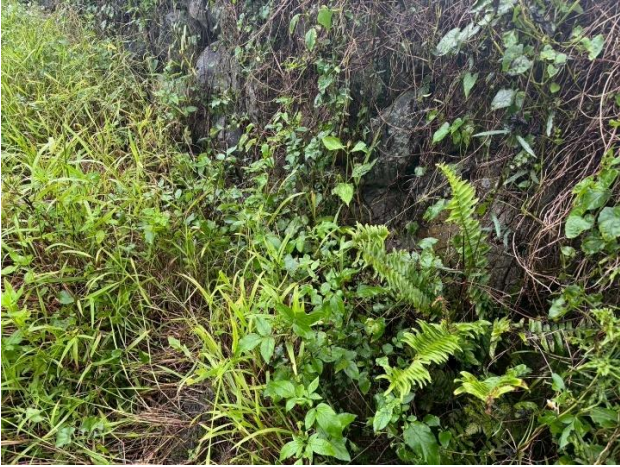
國姓圳幹線三支線(工區四)：

該工區周邊農用地面積廣，預計施作位置其中一側有約 2 公尺之砌石牆，由於周邊多年無種植作物，環境較為原始，既有土溝內尚有緩流，水源穩定，附近以蕨類、大花咸豐草等矮灌叢植物為主。經本團隊初步判識該工區為石虎、食蟹獾等哺乳類之潛在棲地，且雜草叢適合兩棲爬蟲、蜻蛉及蝶類利用，屬於生物多樣性較高之區域。

時間：114年6月18日
說明：國姓圳幹線三支線(工區四)起點

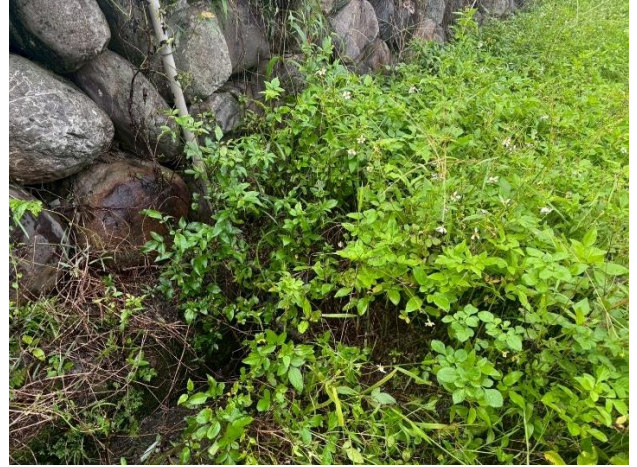
時間：114年6月18日
說明：國姓圳幹線三支線(工區四)周邊環境照

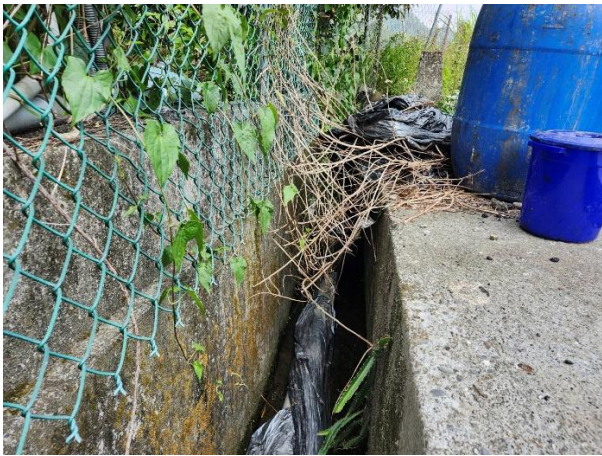
北圳幹線埔尾八支線(工區五)：

該工區位於南投縣國姓鄉北港村，該工區施作內容為既有小排修繕，周邊多為民宅及私人農地，環境多樣性較單一，渠內水源上清澈，經現場檢視未見水域生物。初步研判該施作區域對於關注物種之影響較低。

時間：114年10月14日
說明：北圳幹線埔尾六支線(工區五)起點

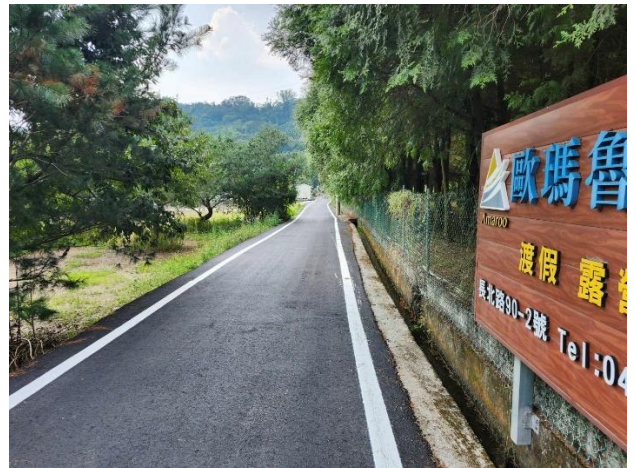
時間：114年10月14日
說明：北圳幹線埔尾六支線(工區五)環境照

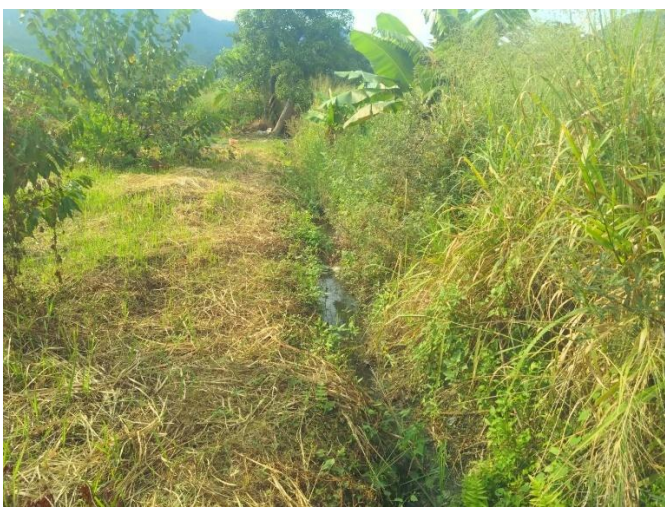
福龜十小給(工區六)：

該工區為 113 年度-長流南支線等圳改善工程之子案件工區延伸，位於台 14 線中潭公路旁。周邊農田以瓜果類、玉米為主要作物，工區左側有一處空地，植物相經現勘較為單一，且環境較乾燥；但經本團隊生態敏感區套疊結果顯示，該案位於石虎重要棲地內，顯示附近曾有石虎目擊記錄。但本工區之施作內容及周邊鄰近交通主幹道，除工程整理內容外，此處也非石虎會利用之前在棲地。經現勘後，雖可能有出虎於工區周邊棲地作為道路進行橫向通行，但並不會利用周邊棲地作為繁殖場所或是覓食場。

時間：114年10月14日
說明：福龜十小給(工區六)起點

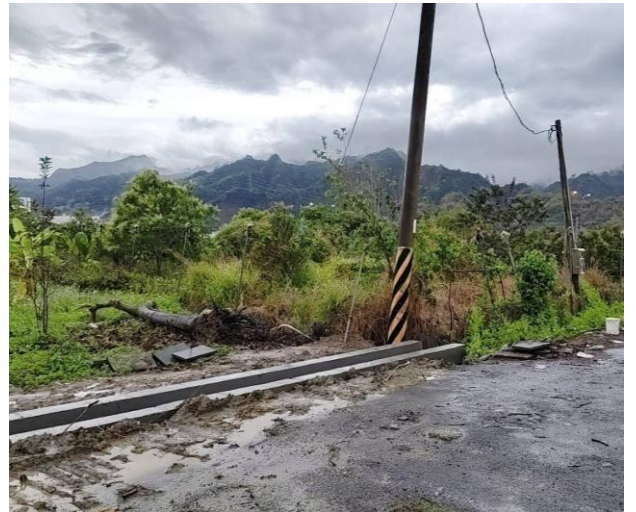
時間：114年10月14日
說明：福龜十小給(工區六)周邊環境照
