核定階段

P-1 團隊名單			主辦機關	主辦生態團隊	
			設計單位	設計生態團隊	
			監造單位	監造生態團隊	
			營造單位	營造生態團隊	
填表人員 (單位/職稱)	張芝琳 揚林環境生態有限公司/執行長	填表日期	113年11月1日		
主辦機關： <u>農業部農田水利署南投管理處</u>					
職稱	姓名	學歷	專業資歷	負責工作	專長
	周國祥			計畫工程生態 檢核辦理	
主辦生態團隊： <u>揚林環境生態有限公司</u>					
職稱	姓名	學歷	專業資歷	負責工作	專長
經理	楊明璋	亞洲大學生物科 技學系碩士	生態調查及檢 核：5年	現地植被棲地環 境評估	生態檢核、水域 調查、植物調 查、環境教育
執行長	張芝琳	國立中興大學教 師專業發展研究 所碩士 國立中興大學昆 蟲學系學士	生態調查及檢 核：6年	生態情報圖資套 疊、生態議題及 保育原則評估	生態檢核、植物 調查、環境評 估、環境教育
負責人	許朝陽	國立臺北科技大 學土木工程系土 木與防災碩士 國立中興大學水 土保持學系學士	生態調查及檢 核：6年	現地動物棲地環 境調查評估	水土保持工程、 生態檢核、動物 調查、水域調 查、環境教育

P-3 現勘紀錄表			主辦機關	主辦生態團隊
			設計單位	設計生態團隊
			監造單位	監造生態團隊
			營造單位	營造生態團隊
現勘日期	113 年 11 月 4 日	填表人/ 主辦生態團隊	張芝琳 揚林環境生態有限公司/執行長	
現勘地點 (座標 TWD97)	南投 113A02-01 起點 X : <u>213954</u> Y : <u>2664902</u> 終點 X : <u>213939</u> Y : <u>2664677</u> 南投 113A02-02 起點 X : <u>214541</u> Y : <u>2660538</u> 終點 X : <u>214434</u> Y : <u>2660668</u>	工程名稱	后溪底圳排水后溪支線溪埧 6 號 埤分線 6 小給等圳改善工程	
現場勘查概述		照片及說明(棲地/物種等照片)		
<p>1. 生態現況描述：</p> <p>后溪底圳排水后溪支線溪埧 6 號埤分線 6 小給(南投 113A02-01)</p> <p>計畫範圍周遭主要環境類型包括竹闊葉混合林、農耕地、道路、建物等，植被以農田鄉間植物與人工栽植的植物居多。竹闊葉混合林多為金絲竹、綠竹、血桐、構樹；農耕地以稻米為主，田埂上有碎米沙草、空心蓮子草、千金子散生，部分景觀苗圃種有臺灣五葉松、辣木、山櫻花等；道路周邊紀錄有落羽松、桂花等；建物周邊紀錄有九層塔、龍眼、芒果等。現勘時紀錄黑翅鳶於空中盤旋，白尾八哥、紅鳩、白頭翁於電線及樹梢上停棲；溝渠內有福壽螺、食蚊魚及雜交口孵非鯽等。</p>		  <

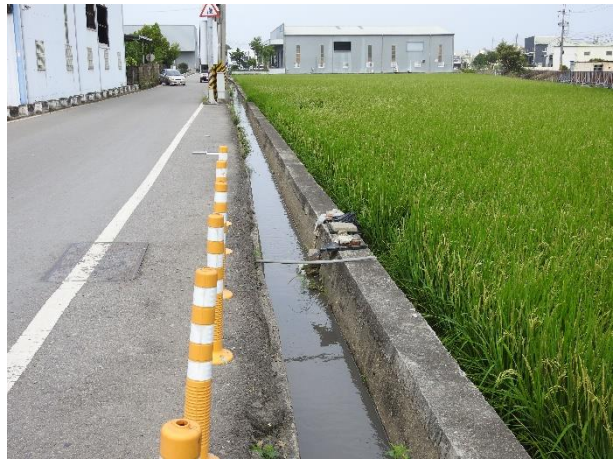
阿罩霧第二幹線喀哩1號埤支線1分線3小給環境現況

計畫範圍周遭主要環境類型包括農耕地、公園綠地、道路、建物等，植被以農田鄉間植物與人工栽植的植物居多。農耕地以稻米為主，田埂上有耳葉水荳菜、香附子、鴨舌草散生；公園綠地紀錄有落羽松、桂花、龍眼等；道路周邊紀錄有長柄菊、孟仁草、繖花龍吐珠等；建物周邊紀錄有緬梔、小葉南洋杉等。現勘時紀錄褐頭鷓鴣於稻米上停棲、白尾八哥、麻雀於電線上停棲、多線真稜蜥於建物周邊上攀爬。

治理區域鄰近農田，受人為干擾頻繁，且工程內容多在既有構造物上施作，應注意揚塵空汙、噪音干擾及水質混濁等對周邊植物及野生動物之影響。
