規劃設計階段

D-2 工區生態資料蒐集成果更新

D-3 現勘調查紀錄表		主辦機關	
		主辦生態團隊	
		設計單位	
		設計生態團隊	
		監造單位	
		監造生態團隊	
		營造單位	
		營造生態團隊	
現勘日期	113年11月4日	填表人/ 生態團隊	張芝琳 揚林環境生態有限公司/執行長
現勘地點 (座標 TWD97)	南投 113A02-01 起點 X：213954 Y：2664902 終點 X：213939 Y：2664677 南投 113A02-02 起點 X：214541 Y：2660538 終點 X：214434 Y：2660668	工程名稱	后溪底圳排水后溪支線溪埧6號 埤分線6小給等圳改善工程
現場勘查概述		照片及說明(棲地/物種等照片)	
<p>1. 棲地現況描述：</p> <p>后溪底圳排水后溪支線溪埧6號埤分線6小給(南投113A02-01)</p> <p>計畫範圍周遭主要環境類型包括竹闊葉混合林、農耕地、道路、建物等，植被以農田鄉間植物與人工栽植的植物居多。竹闊葉混合林多為金絲竹、綠竹、血桐、構樹；農耕地以稻米為主，田埂上有碎米沙草、空心蓮子草、千金子散生，部分景觀苗圃種有臺灣五葉松、辣木、山櫻花等；道路周邊紀錄有落羽松、桂花等；建物周邊紀錄有九層塔、龍眼、芒果等。</p>		<div style="border: 1px solid black; padding: 5px; text-align: center;">   <p>日期：113年11月4日</p> <p>位置：后溪底圳排水后溪支線溪埧6號埤分線6小給周邊環境</p> </div> <div style="border: 1px solid black; padding: 5px; text-align: center;">   <p>日期：113年11月4日</p> <p>位置：后溪底圳排水后溪支線溪埧6號埤分線6小給周邊環境</p> </div>

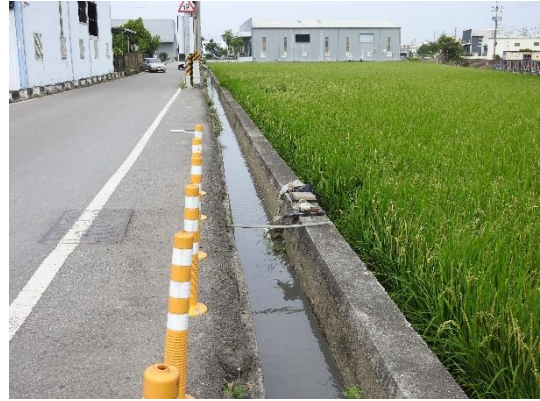
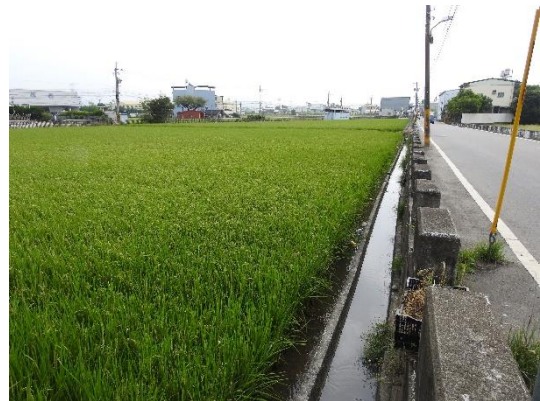
阿罩霧第二幹線喀哩1號埤支線1分線3小給(南投113A02-02)

計畫範圍周遭主要環境類型包括農耕地、公園綠地、道路、建物等，植被以農田鄉間植物與人工栽植的植物居多。農耕地以稻米為主，田埂上有耳葉水荳菜、香附子、鴨舌草散生；公園綠地紀錄有落羽松、桂花、龍眼等；道路周邊紀錄有長柄菊、孟仁草、繖花龍吐珠等；建物周邊紀錄有緬梔、小葉南洋杉等。

位置：阿罩霧第二幹線喀哩1號埤支線1分線3小給周邊環境
